油濁情報

漁業に甚大な被害が及ぶ可能性のある
内陸の事故

油濁の現場から

油濁情報 第23号 | 2023年01月

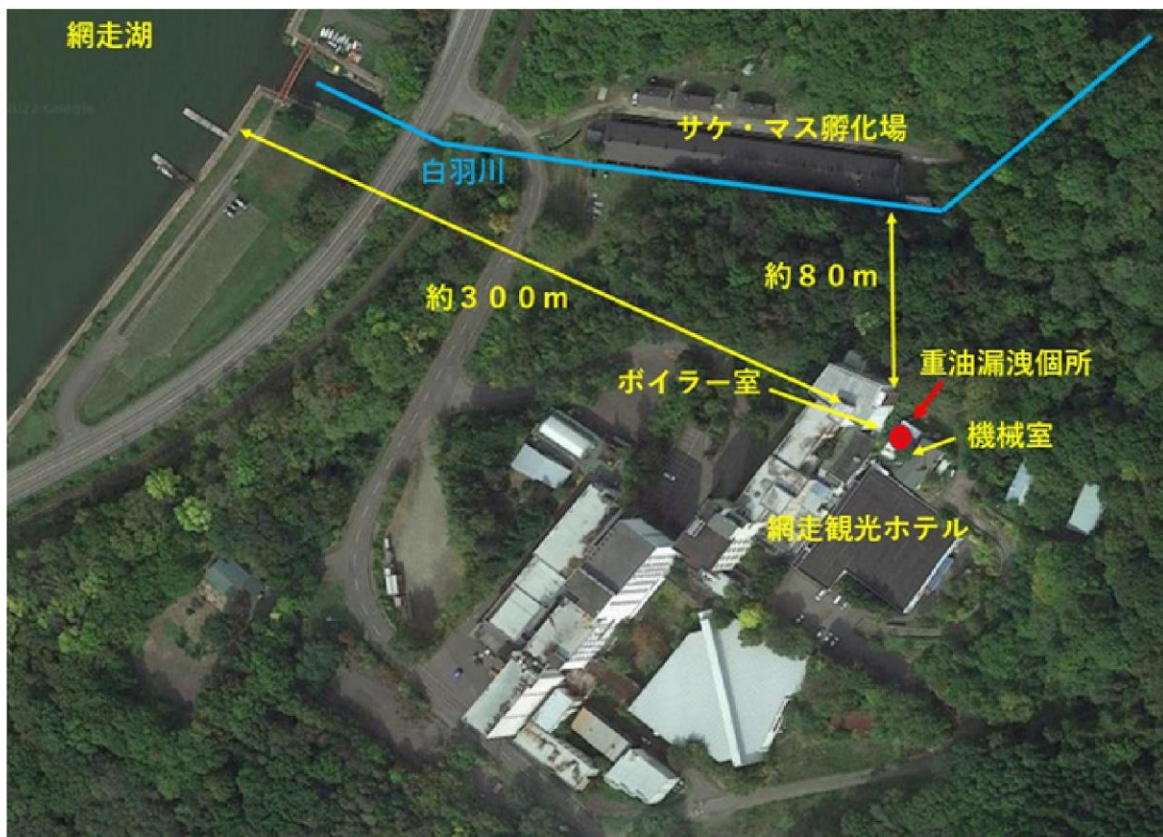
重油漏洩箇所は、網走サケ・マス孵化場と同孵化場で利用している白羽川まで約80m、また網走湖までは約300mの至近距離であり、万一重油が地下水とともに流れ出した場合は漁業等に甚大な被害を与えることが予想されるものであった。

写真1 重油漏洩場所とサケマス孵化場

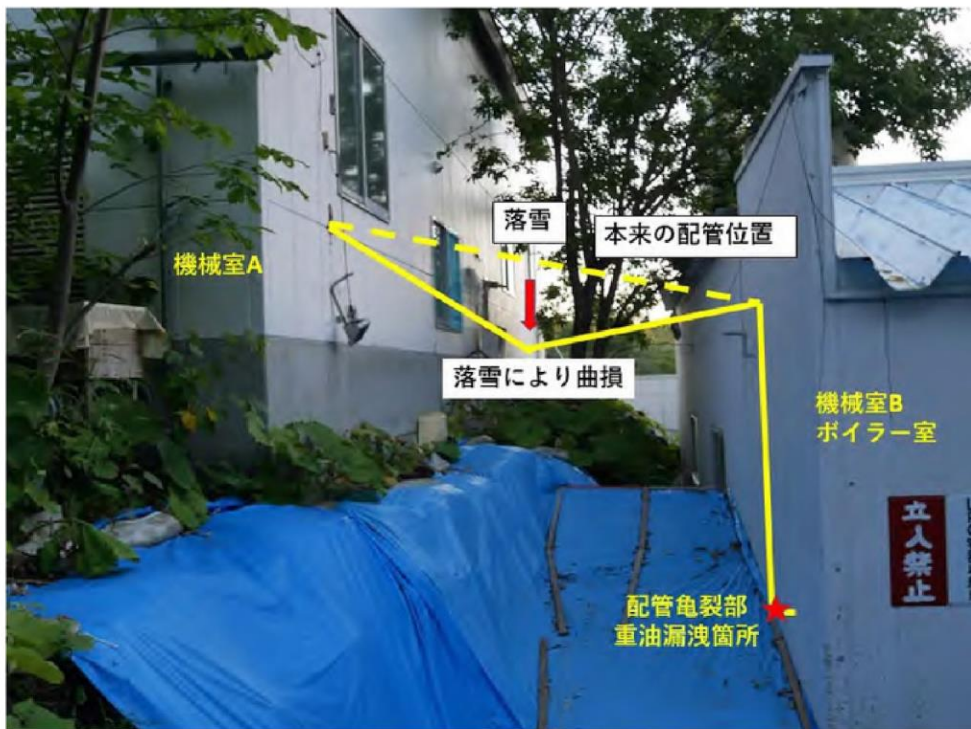
写真2 ブルーシートで養生された重油漏洩現場

説明会終了後、事故現場を視察することができたが、機械室A棟とB棟（ボイラー室）の間は土砂が撤去されブルーシートで養生されていたので、重油がしみ込んでいた場所の土砂そのものは確認することはできなかった。（写真2参照）

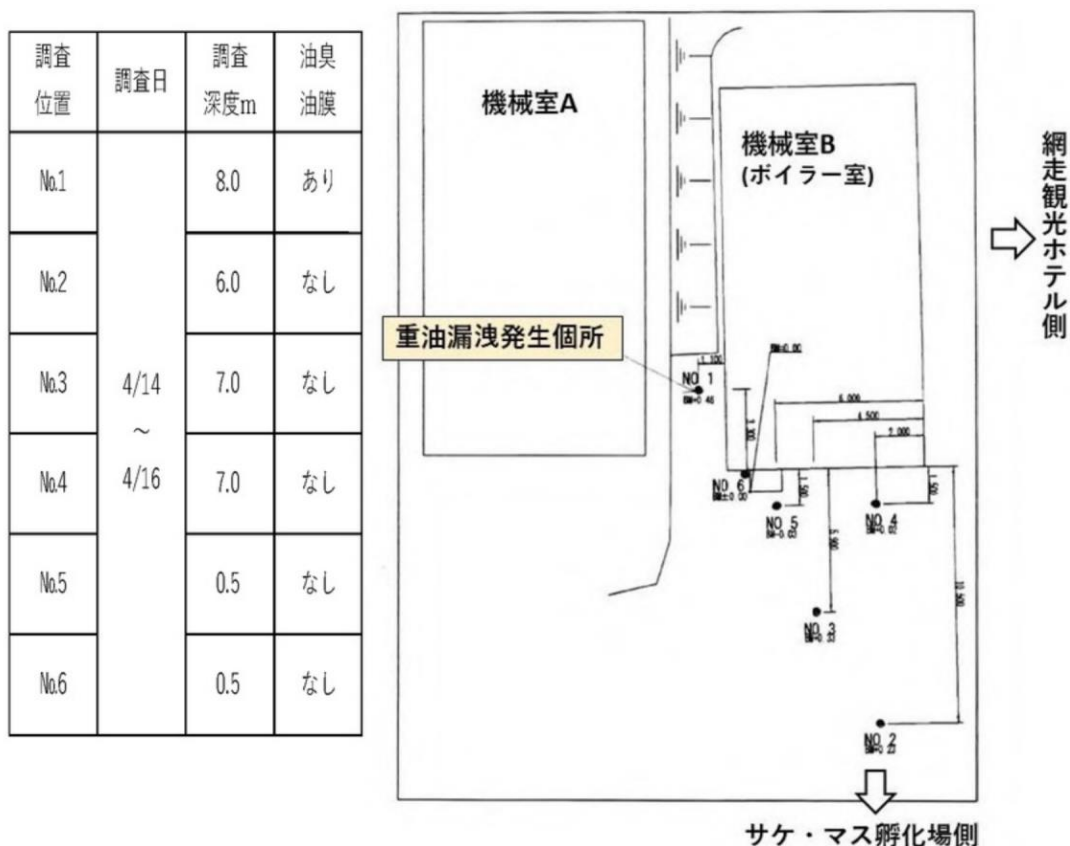
4月15日関係行政機関と漁業関係者が立ち合いのもと、事故現場建屋周囲の汚染土壌入替に関わるボーリング調査を6カ所実施し、調査地点No1の箇所では重油がボイラー室建屋の地下7mまで浸透していることを確認した。（図3参照）

図3 ボーリング調査実施6箇所（4月14～16日実施） 資料提供：網走観光ホテル

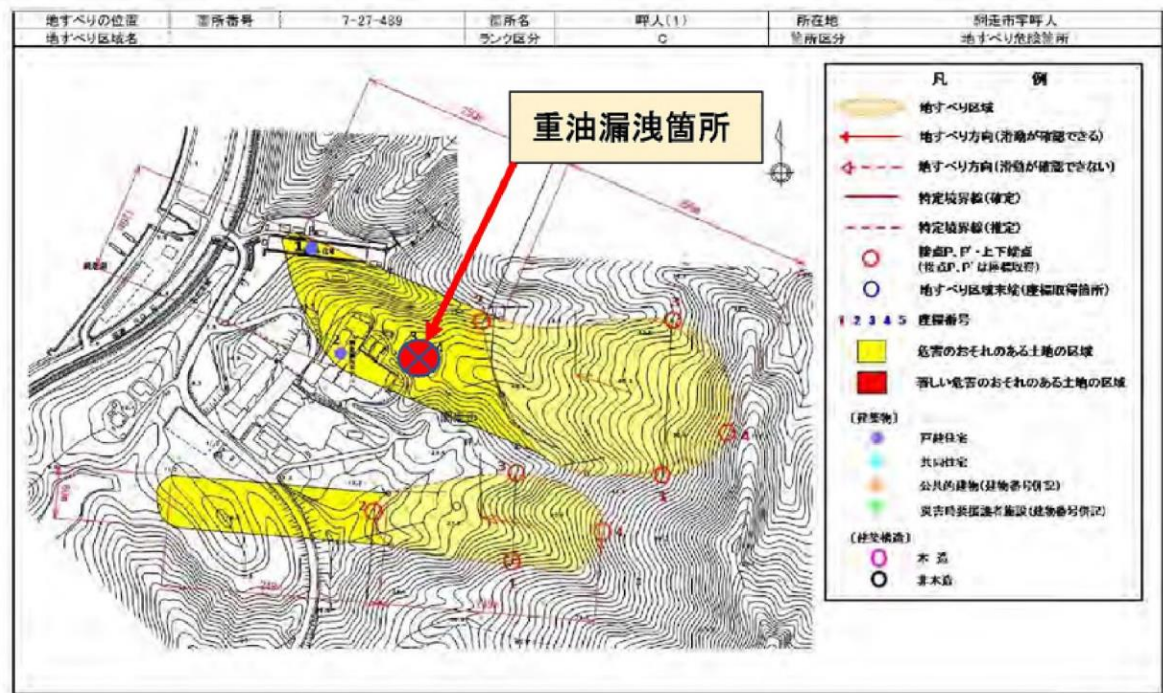
漁業者側は重油流出事故が発覚して以来、重大な関心を持ってホテル側の対応を見守っていた。特に重油が漏洩した区域は、土砂災害防止法に基づく土砂災害警戒区域に指定されており、まさに事故発生場所からサケ・マス孵化場にいたる斜面の区域は地すべりが発生する恐れがあると指定されていることから、地下水脈の流れもその方向にあり、地中に染込んだ油は大雨等により白羽川と孵化場方向に流れ出してくるのではないかと懸念していた（図4、写真3参照）

図4 土砂災害警戒区域 網走市呼人1区域 資料：網走市 HP

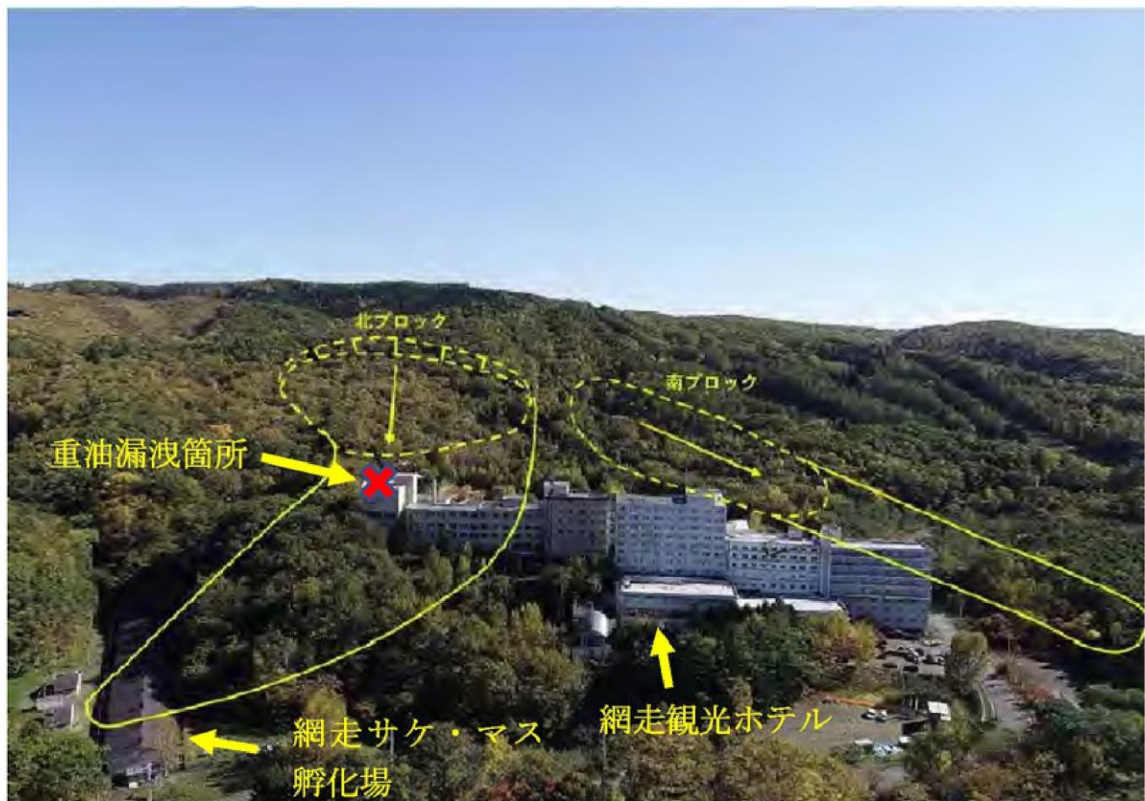
写真3 土砂災害警戒区域 網走市呼人1区域 資料：網走市 HP

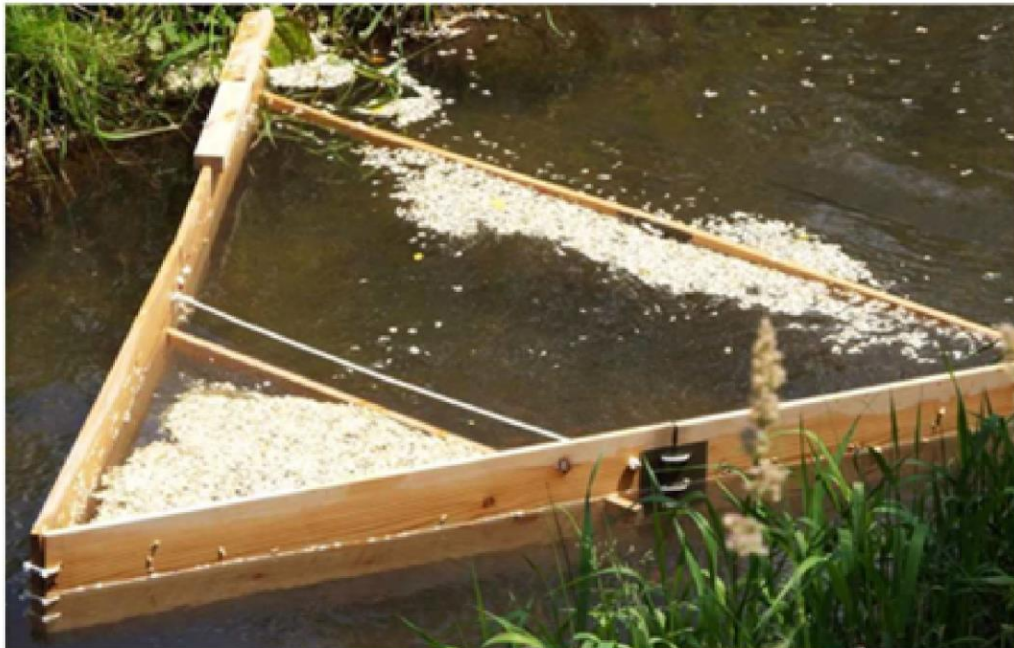
写真6 V字型簡易堰

- ④ 近くを流れる白羽川にV字型堰を2カ所設置すると薄い油膜でもV字の先端に油が集まるので、油の有無を容易に判断でき油を回収しやすくなる。

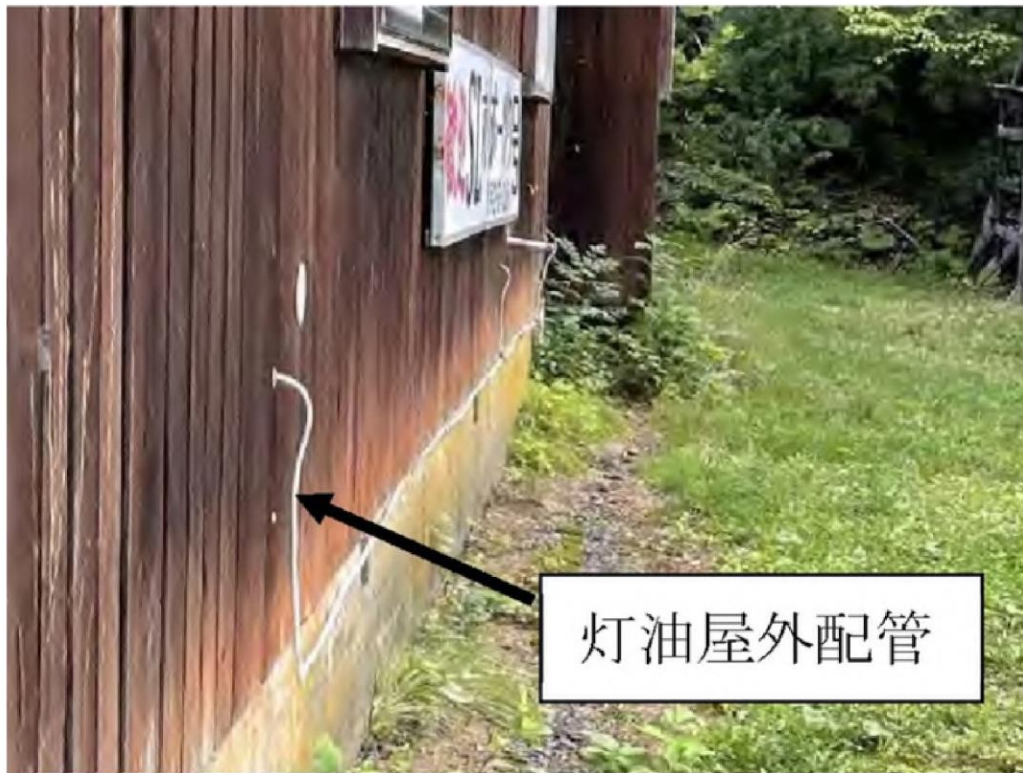
今回網走市内でも灯油配管が露出して設置されている建物を確認しており、落雪により配管が損傷する可能性がある。事前の予防対策として消防による立入り検査等でのような危険箇所の発見に努め再発防止をする必要がある。

写真7 網走市内で見かけた灯油屋外配管

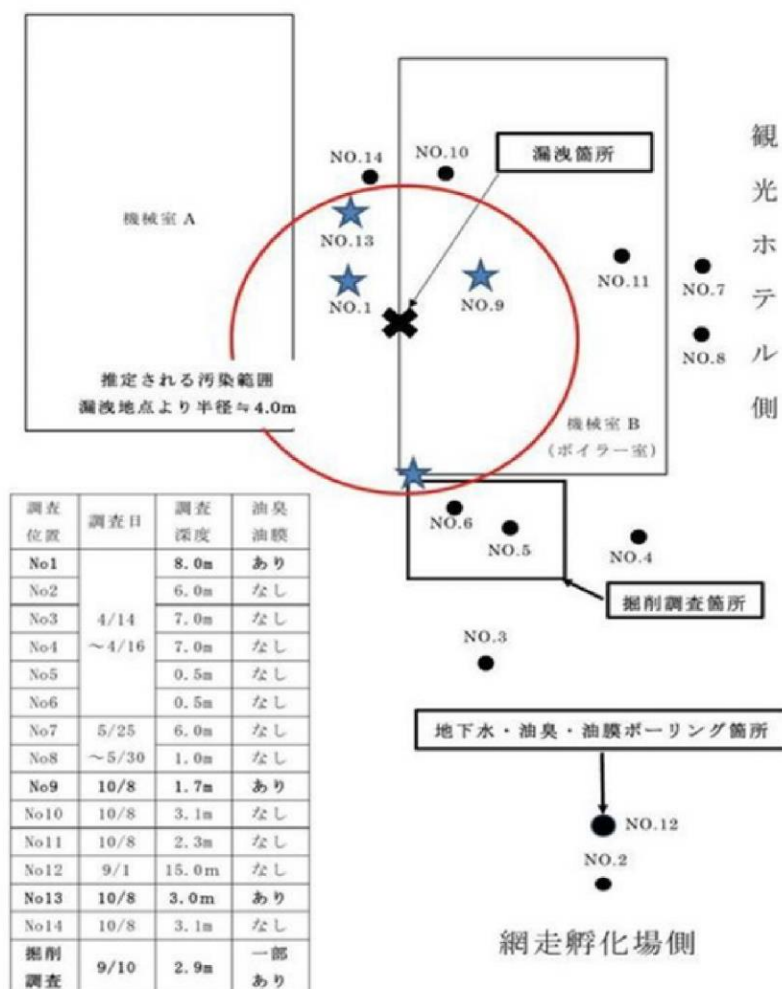
ホテル側は10月8日までにボーリング箇所を追加で8カ所実施、このうちボイラー室建屋内のNo9は1.7mまで、No13は3.0mまでそれぞれ掘削し油膜を確認した。

また、No5と6付近については0.5mまで掘削した結果それぞれ油臭を確認した。(図5参照)

図5 ボーリング及び掘削調査結果 資料提供：網走市

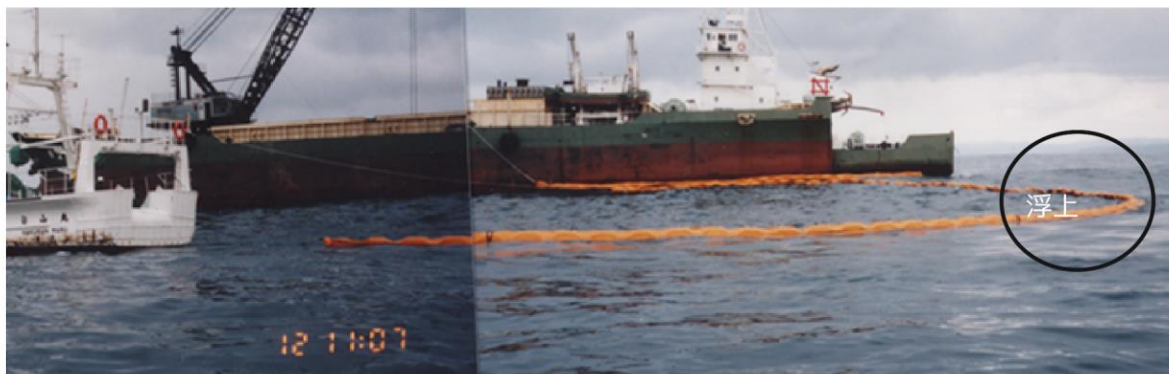
図2は平成9年1月、ロシアタンカーナホトカ号から流出し能登半島西に漂流する大量の油を集油して回収しようとした場面であるが、スカート底部の浮上により集油が出来なかった。BTがあれば能登半島への漂着油（図4）を相当量防ぎ得た事を思うと返す返す残念であった（注2）。

図2 ナホトカ号からの流出油集油のため、OFは役に立ってほしかった

この現象はTTの宿命であるが、この問題は、“スカートの下部で張力を受ける”ボトムテンション型OF (以下、BT) を使う事で解決できる。

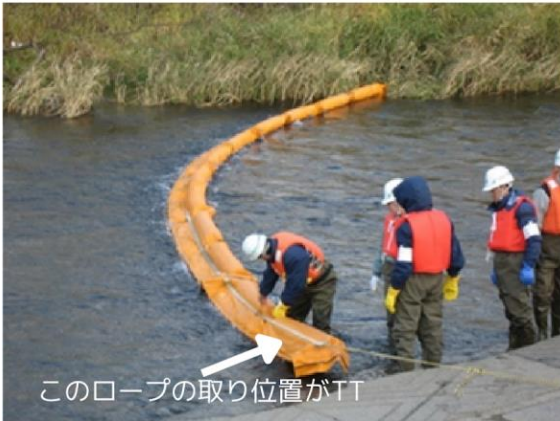
作業船によりオイルフェンス (以下、OF) をU字形に曳航して集油する活動はしばしば行われる。しかし、トップテンション型OF (以下、TT) は“スカートの上部のベルトで張力を受ける”ことから速度30cm/秒を境にスカートが浮上して滞油性を喪失する。

図3 流速30cm/s、滞油性喪失 TT

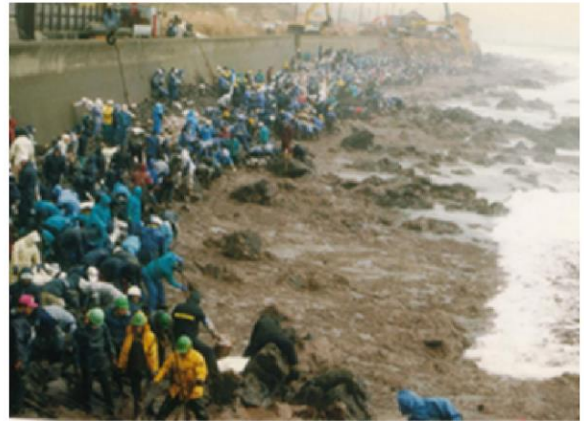
図4 能登半島珠洲市の漂着油

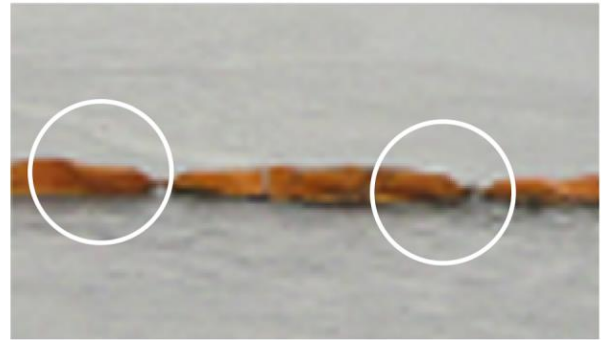
図8 捻じれ部

OFが捻じれたままで展張されることがある。この捻じれた箇所は油漏れの場所となるため、展張のし直し、又はダイバーなどで修正する必要がある。

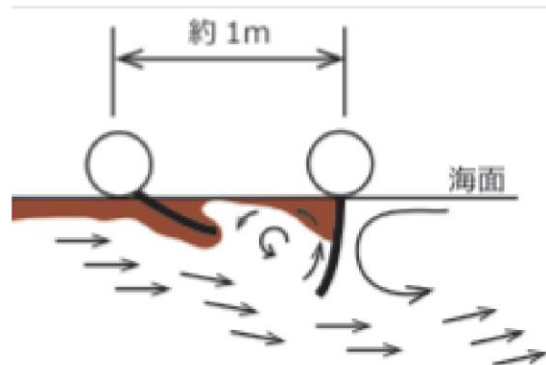
BTタイプでも、流速が30cm/sを超えると、TTタイプより優れているもののOF前面に溜まった油の境界面から、図9に示す様に粒状にちぎれてスカートの下から潜り抜ける。

図10 二重展張

この対策としては、OFの二重展張、又は大型のOFを選択する。

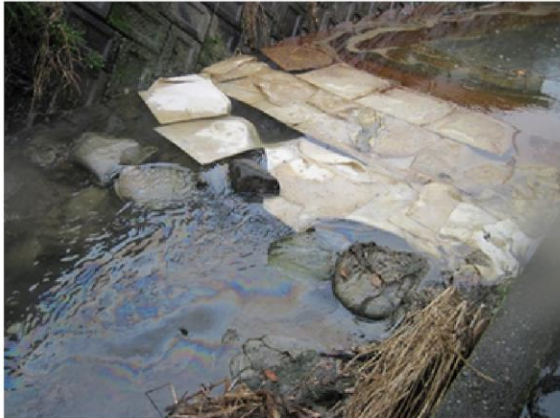
図2-2は相当な油が水路を流れているが、油吸着材は油を吸着していない（0.25mm以下の油厚であることが原因と思われる）。

図2-2 この油層でも吸着しない

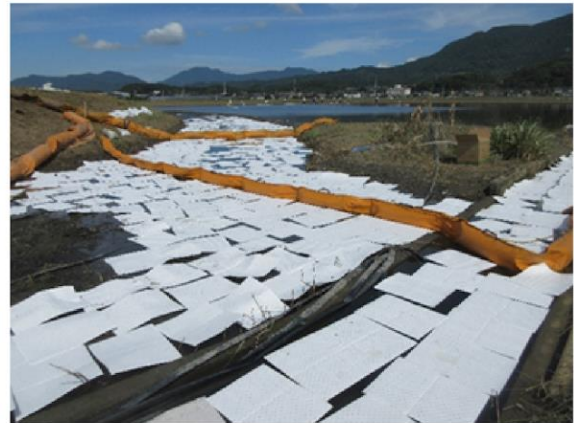
図2-3は薄い0.25mm以下の油膜面に大量の油吸着材を敷き詰めているが吸着しないので、これは無意味である。

図2-3 これは無意味

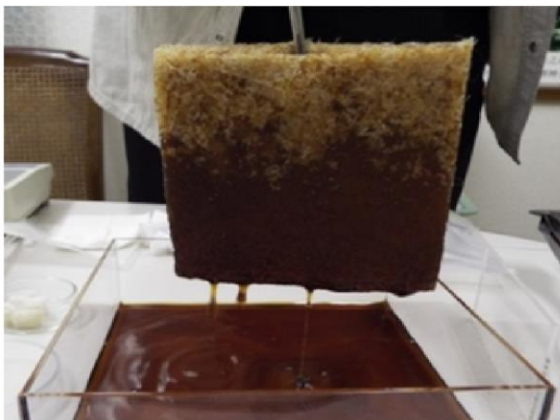
港内等の現場では油を吸着した吸着材を回収する事となるが、岸壁上からフックなどで持ち上げる時、相当量の油が滴り落ち、岸壁も油にまみれる場面を目にする。これは材質がポリプロピレン（以下、PP）の場合避けられぬ現実である。

図2-4 短時間で殆ど滴るPP材

- ・ PPの油吸着材 回収時は水平に持ち上げる（型式承認の方法）
- ・ 回収後は速やかにポリ袋に収納する（ブルーシート上に放置しない）
- ・ 滴り落ちのない又は少ない材質（木質系）を使う（木質系には細管の仮道管が無数に残っているのが理由）
- ・ 滴り落ちは、粘度の小さい油種（ジェット燃料、軽油等）程激しく、この油種が対象の場合は木質系を選択する

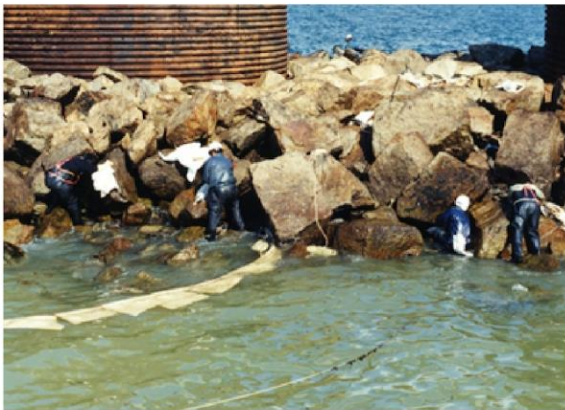
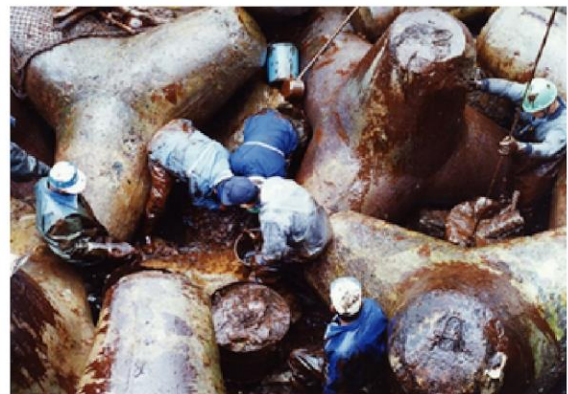
沖合で飽和状態になった油吸着材は速やかに回収しないと岸に寄り、捨て石やテトラポットに入り込むことがある。この状態では、油吸着材に吸着されている油は波等の外力により滴り出て周辺に油膜を作る。

この海域は油膜が満潮時に出現したが、初めの頃は捨て石やテトラポットが流出源と気づかなかった。

図2-10 捨て石とテトラポットの中に入っている油吸着材の回収

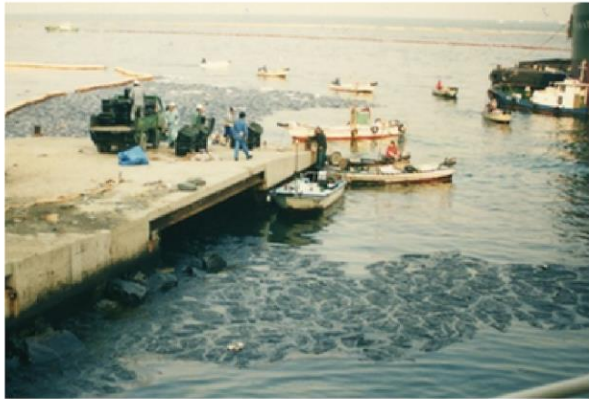
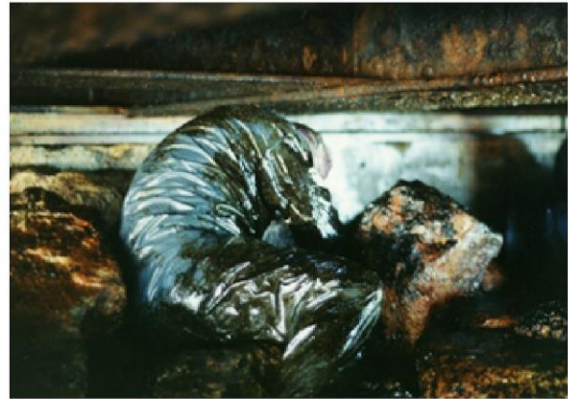
図2-11 栈橋下の空間に入った油吸着材の回収 干潮時

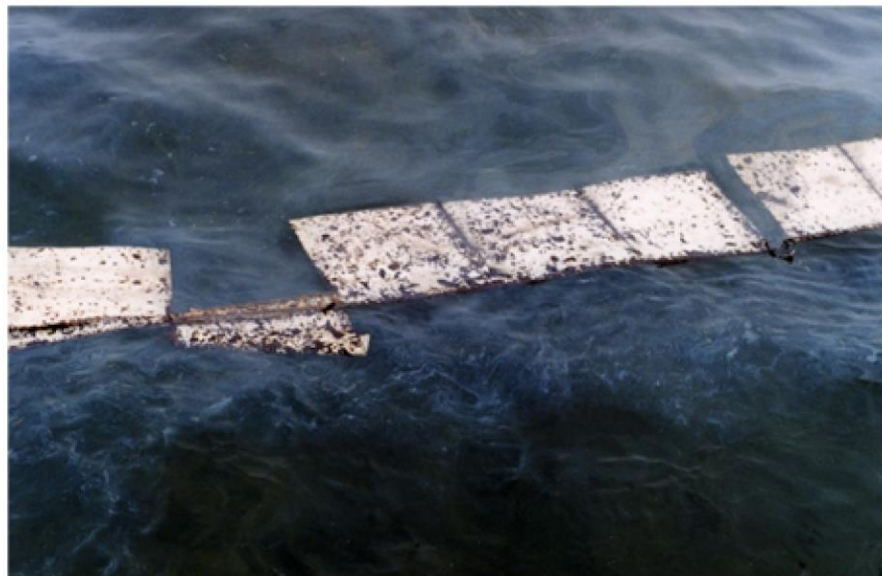
この様な事故は、頻発し油濁対応を困難にしていた（注6）。特に冬季・寒冷の場合は顕著であった。この様な油に一般的なPPの油吸着材を使っても、吸着せず表面に一部付着しその内部は白いままであった。

図2-12
油吸着材の上
を通過する油

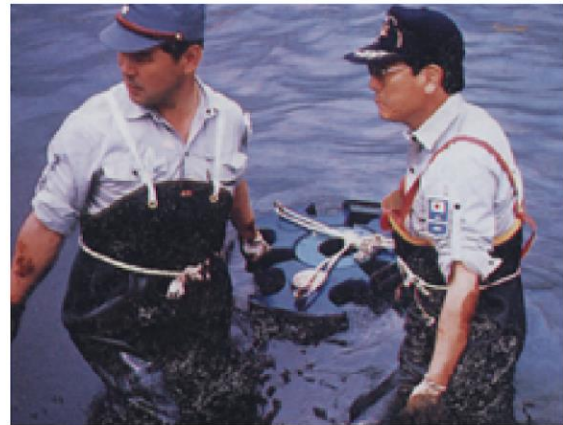
図3-4

日本からもスキマー（B重油用に作られた電動式）が送られ、現場合わせで試みたが、B重油用に作られているため高粘度化した油に対しては優秀なメカニックがいても無理であった。

1991年ペルシャ湾、ジュベールの現場、日本が寄贈したスキマーによる回収を試みる。
この映像はフランスのTV局により欧州で放送されてしまった

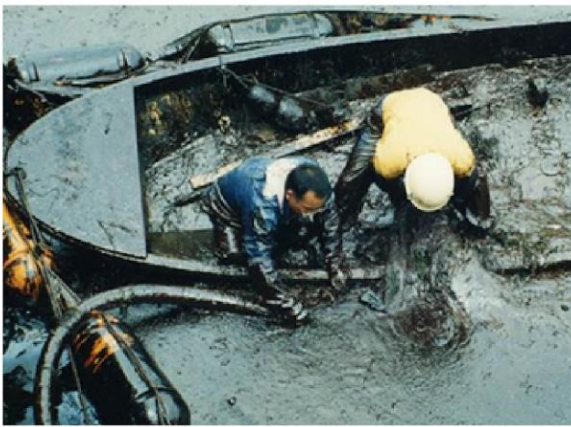
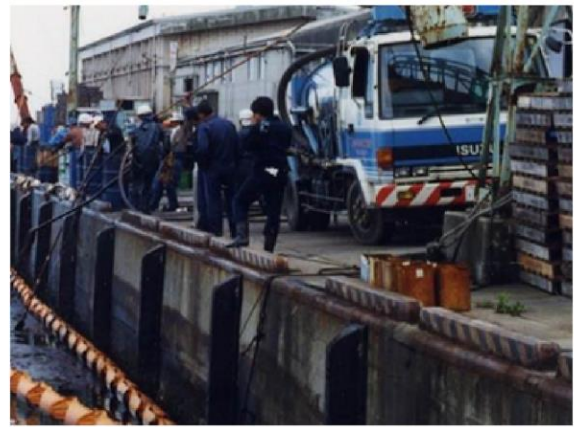
1993年福島県いわき市の塩屋崎沖で衝突事故を起こしたタンカーから流出したC重油520 k l、その一部が近くの江名漁港に侵入した。OFで集油して岸壁に寄せてバキューム車で回収を試みた。しかし、揚程4 mでは吸引しなかった。

図3-10 漁港内で集めた油・バキュームカーは吸引しなかった (1993年5月泰光丸)

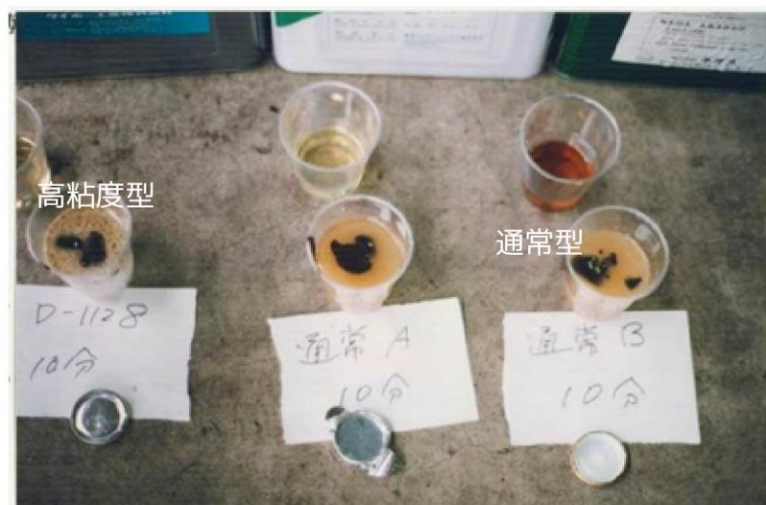
その結果、図4-2の状態を確認し、関係者に油処理剤は本件では使用しない旨周知した（但し、国はその後も数日間散布を続けた（図4-5）。その理由として「国民に活動の姿を見せることが大切」と担当者は説明し、これはひどい考えだと思ったが、数年後、担当者はその間違いを認めていた）。

図4-2 事前テスト

採取した油を3種の油処理剤でテスト
海水温度8℃、気温4℃
薬剤対油 1対1

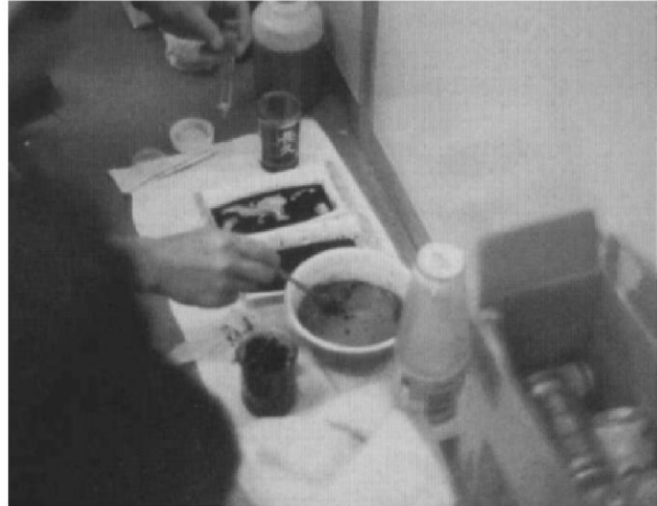
平成6年10月17日和歌山県下津で発生したタンカー豊孝丸のラビ原油ブレンド（火力発電所燃料）の流出事故では当日朝、現地に向かう新幹線の中で油の流動点（27.5℃）、海水温度（22℃）等の情報を海保から入手、その温度差から固化に近いと判断し油処理剤の選択はせず、ガット船による回収を方針とした。

図4-3 事前テスト
(日本で行った初の事例)

海水温度22℃、流動点
27.5℃
薬剤対油 1対1
カップラーメン容器を使用

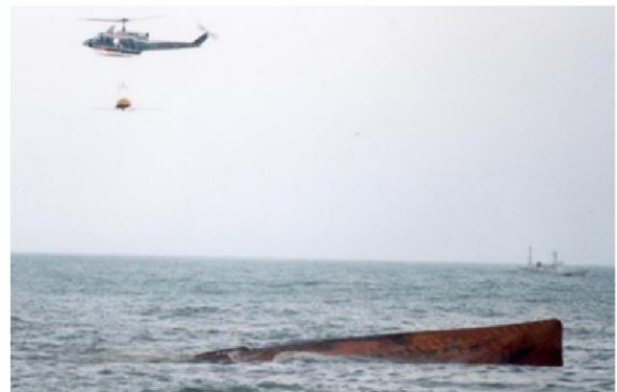
図4-5 ナホトカ 1月11日
