# 油濁情報

2024年1月

vol.25

# 北海道斜里町で発生した内陸部油濁事故

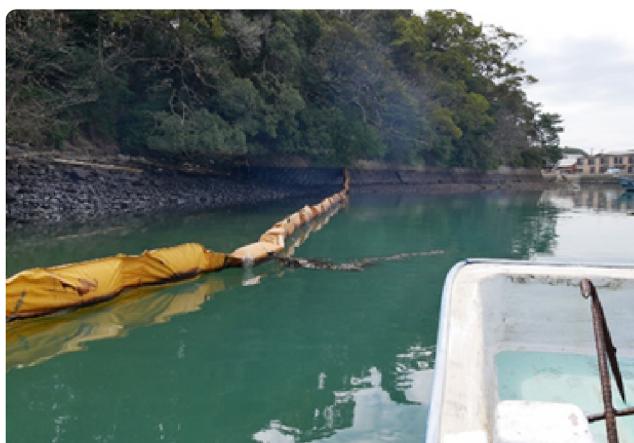
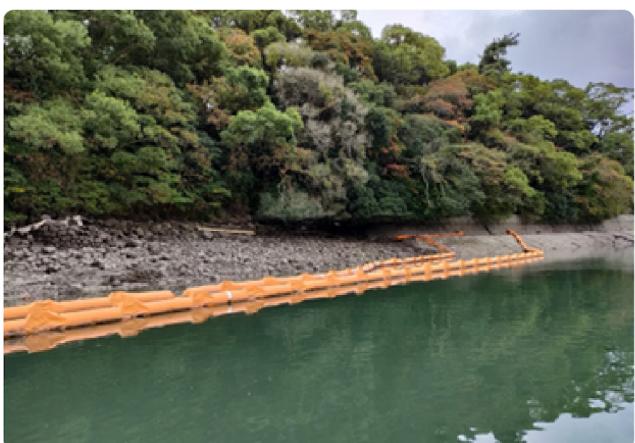
写真1

写真1と2は爛場島南側の海岸です。海岸が全体的に黒色であったものが薄茶色に変化しています。

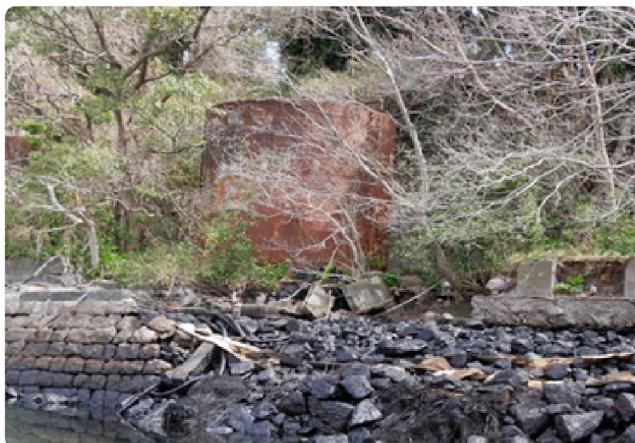
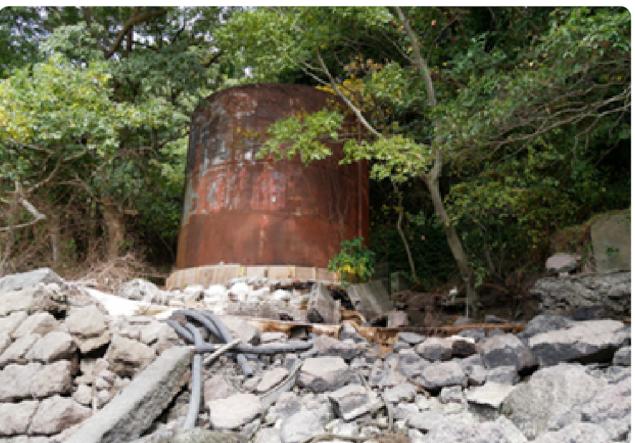
写真3

写真3と4は油流出源タンクの状況です。こちらもタンクから海岸にかけて、色が変化しています。

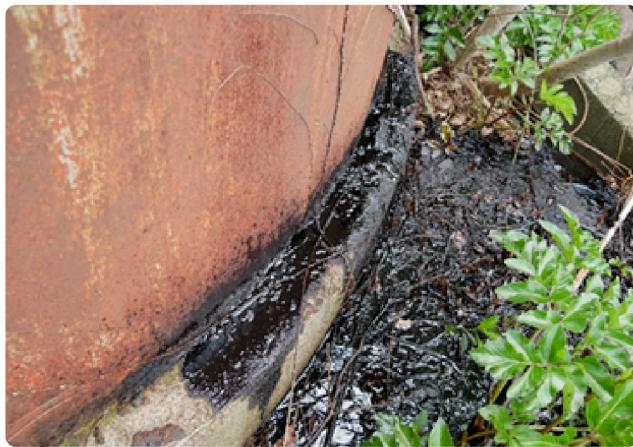
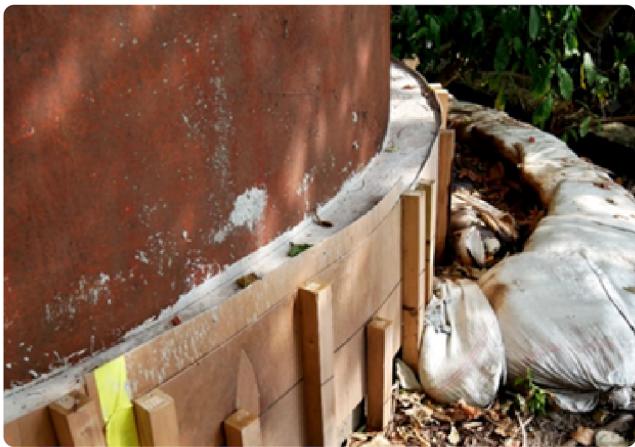
写真5

同タンクについては、7月に島原市によりタンク内に残っていた油の抜き取りが行われ、タンク基部外側の油汚染部分もコンクリートで固められておりました。（写真3～6参照）

写真5と6はタンク基部の状況です。タンク外側基部がコンクリートで固められています。

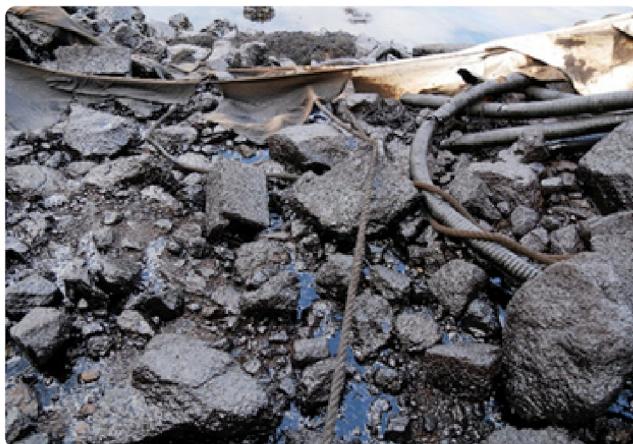
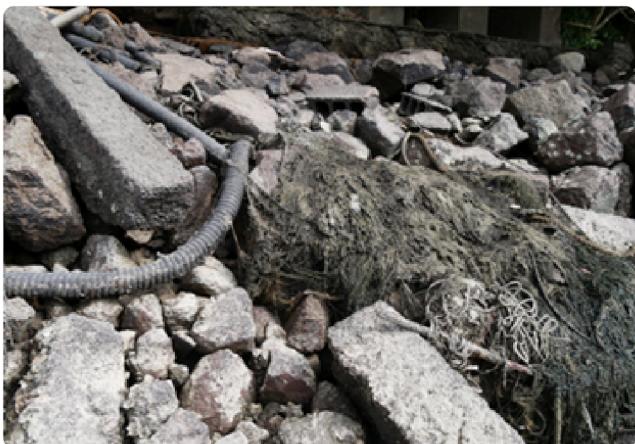
写真7

写真7と8はタンク付近の海岸です。写真8では岩が本来の色に変化しています。

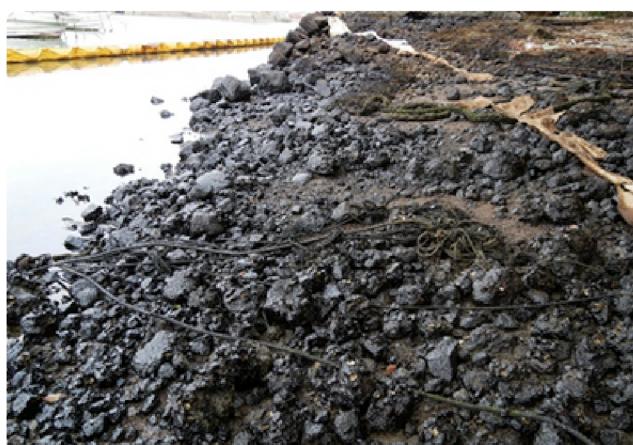
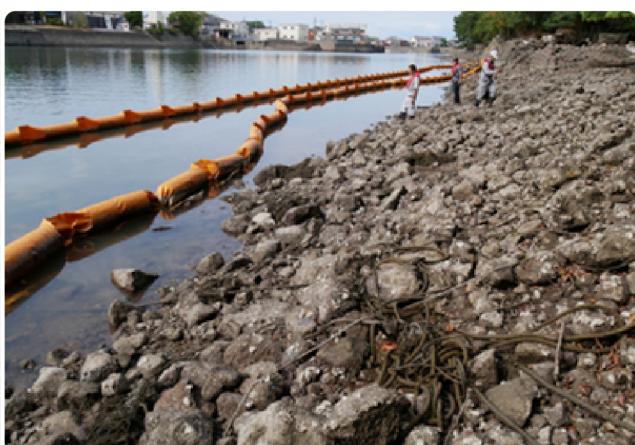
写真9

写真9と10は爛場島北側の海岸状況です。写真10では海岸の自然浄化が進んでいるのが分かりります。

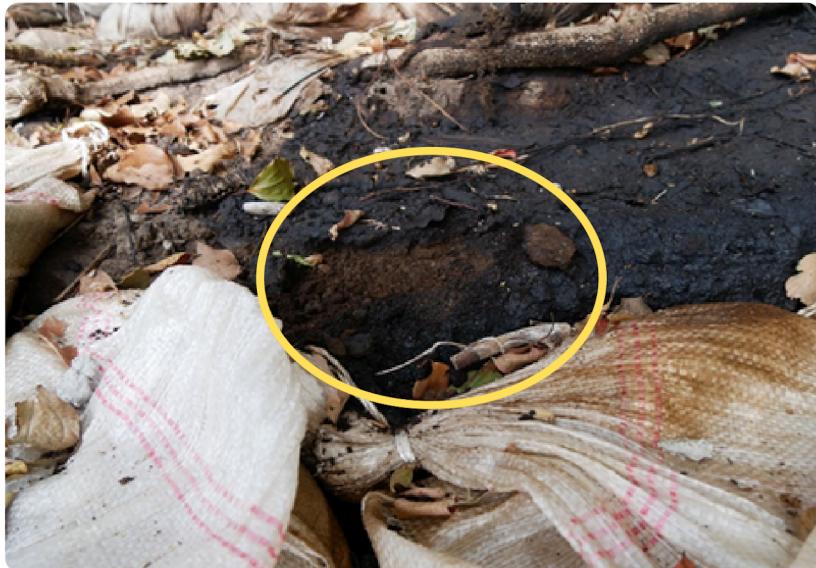
写真11 タンク基部付近の状況

全体的には、時間経過により自然浄化が進み、原状回復が進んでいるように見えますが、部分的にみていくと、同タンク付近で流出油が固形化（アスファルト化）している部分が所々に存在していました。

固形化した油は厚さ1～2cm程度で地表面に張り付いていましたが、手で容易に剥がすことができました。写真11の黄色線内は、固形化した部分をはぎ取った状態です。

海岸にある油で汚れたロープや網その他のゴミをまず回収する。その後人海戦術により固形化した油を剥ぎ取り、油で汚染されている岩などはぼろ布などでふき取って、低圧の海水放水により汚染海岸を洗浄する。

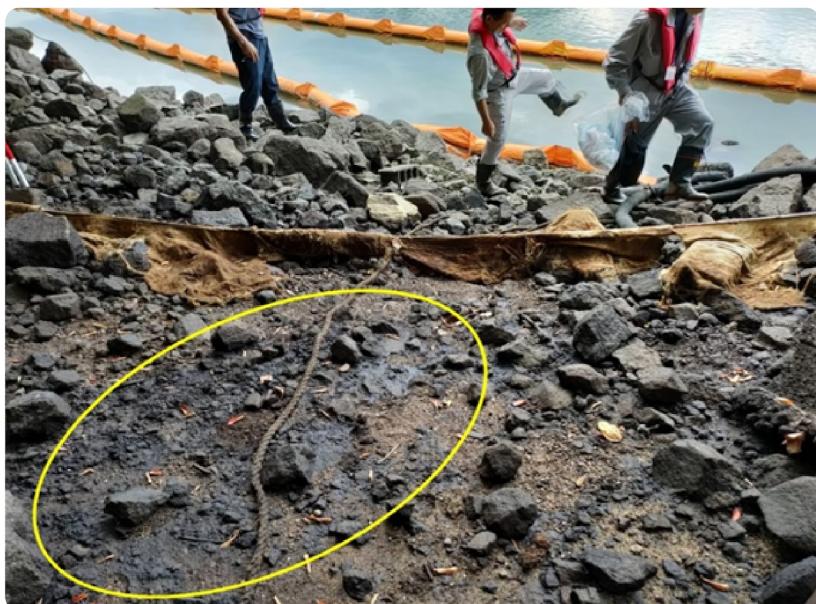
写真12 油流出経路上の固形化油

また、同タンクから海へと油が流出した経路上にも固形化した油がところどころにありました。（写真12の黄色線内）

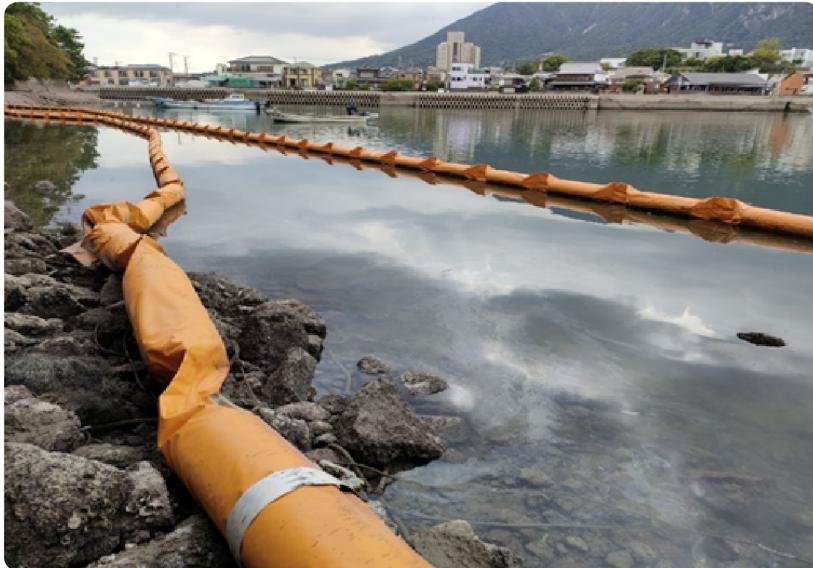
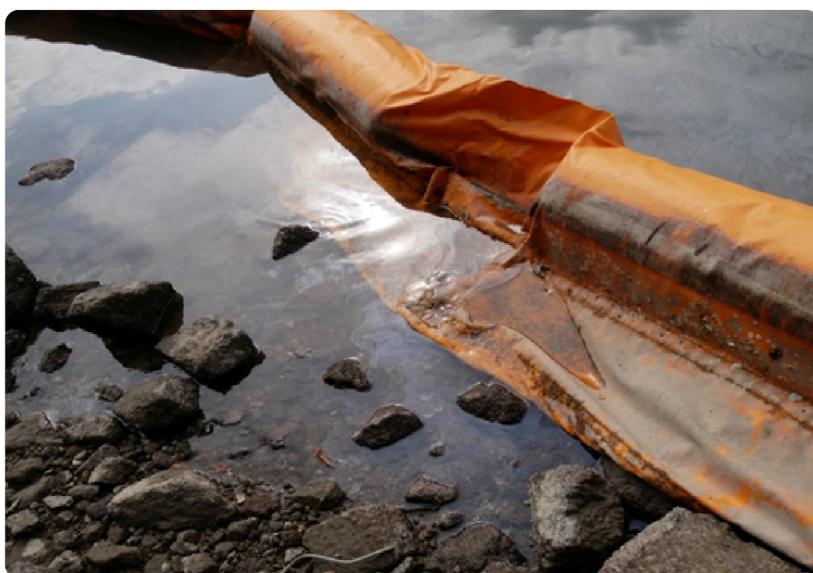
二重展張されたOF内には銀白色の油膜が確認されました。この油膜は、潮の満ち引きにより固形化した油と海水との接触により生じているもので、調査時点では南から北へ向かう潮流が強く、油膜はOF内の北側（写真13の右側）に集まっていましたが、しばらく観察しても油膜が厚く（濃く）なることはなく銀白色のままでした。（写真13、14参照）

海上ではOF内にのみ薄い銀白色の油膜が見られ、南から北へ向かう潮流があったが、油膜が濃くなることはなく、またOFの外では油膜は認められなかった。

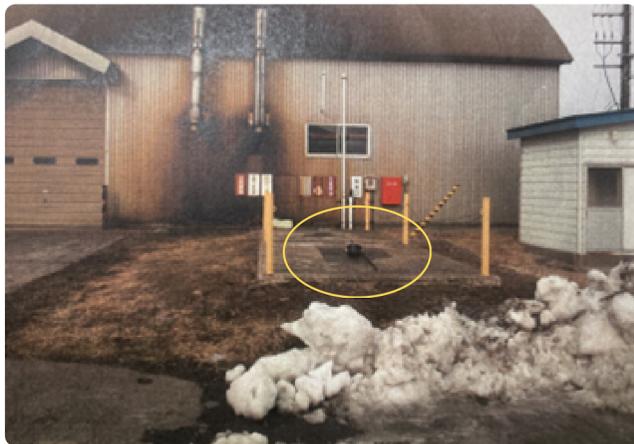
図2 掘り起こされた地中のタンク 3月29日

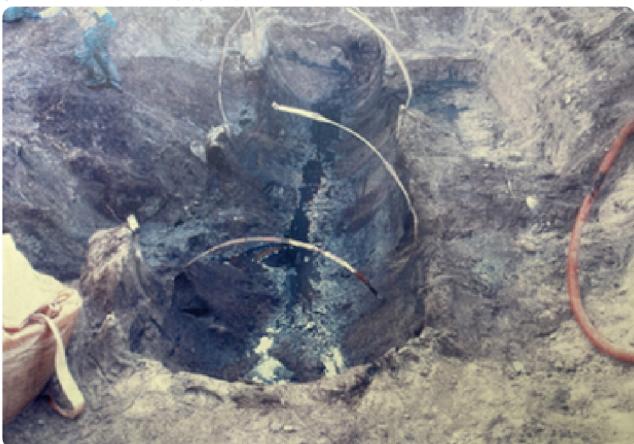
図4 タンク設置付近を掘削、油と地下水が集まる

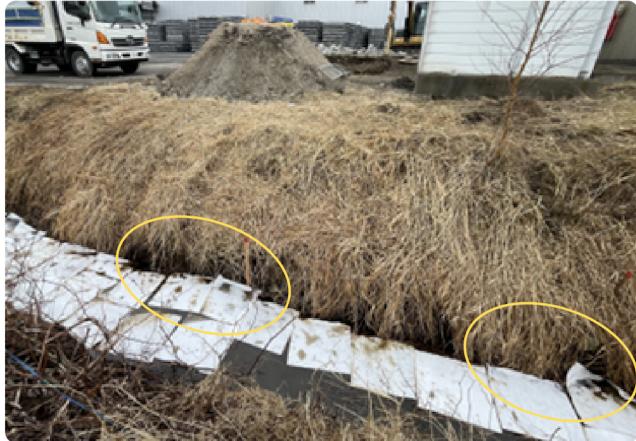
工場側に良く吸着している箇所がある

図6 工場横水路 3月24日

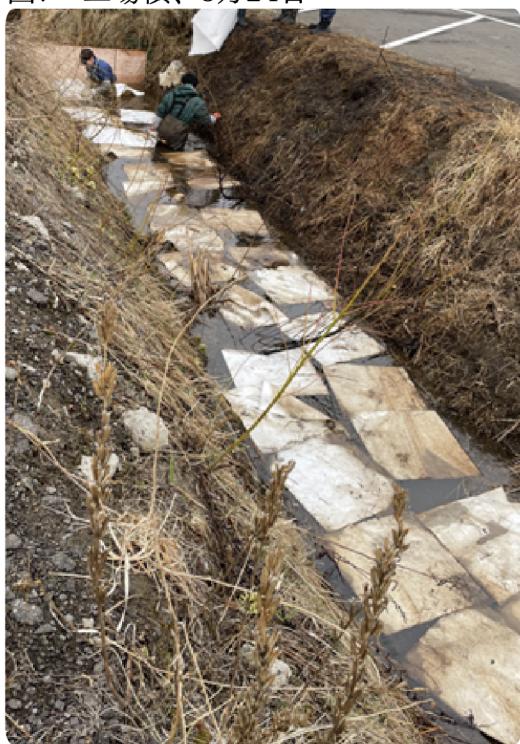
図8 国道脇水路を流れる油 3月24日

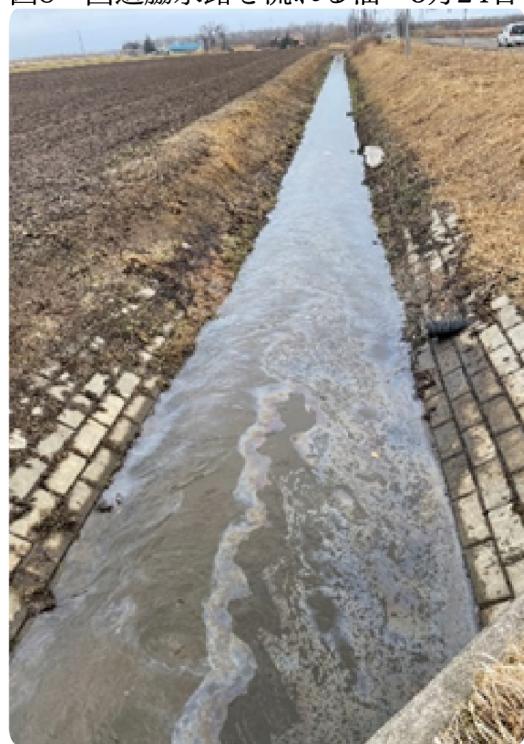
図9 町道脇水路、所々吸着している

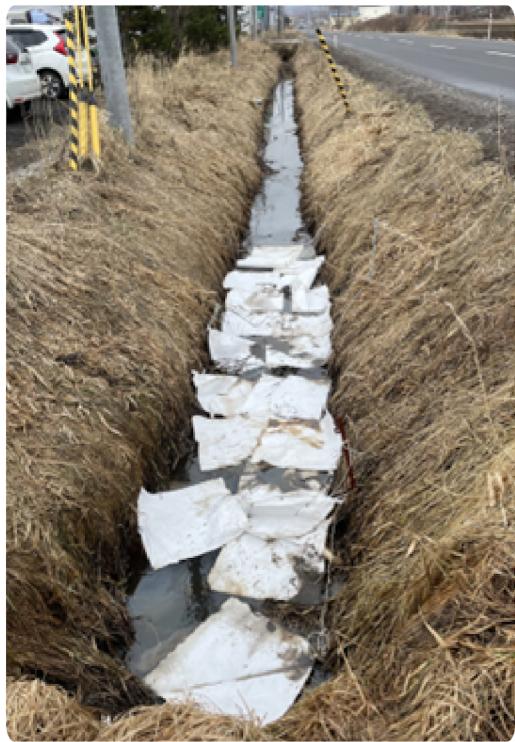
図10 樋門から猿間川への水路 3月24日

猿間川への流出を防ぐため、工場の脇から猿間川まで1,500mの間で簡易堰の設置、油の回収、枯草の刈り取り等の作業が行われた。図10に示す猿間川合流地点手前には油吸着材フェンスが4本展張され、その中央部は油が飽和状態にあり油を猿間川に吐き出している状態であった(3月24日)。但し、図11の箇所では油吸着材に油の吸着は見られなかった。これは、この頃まで相当な油膜が水路を流下した事を物語っている※4。ここは、オホーツク振興局の管理下にあり、部外者は手が出せない流域であった。

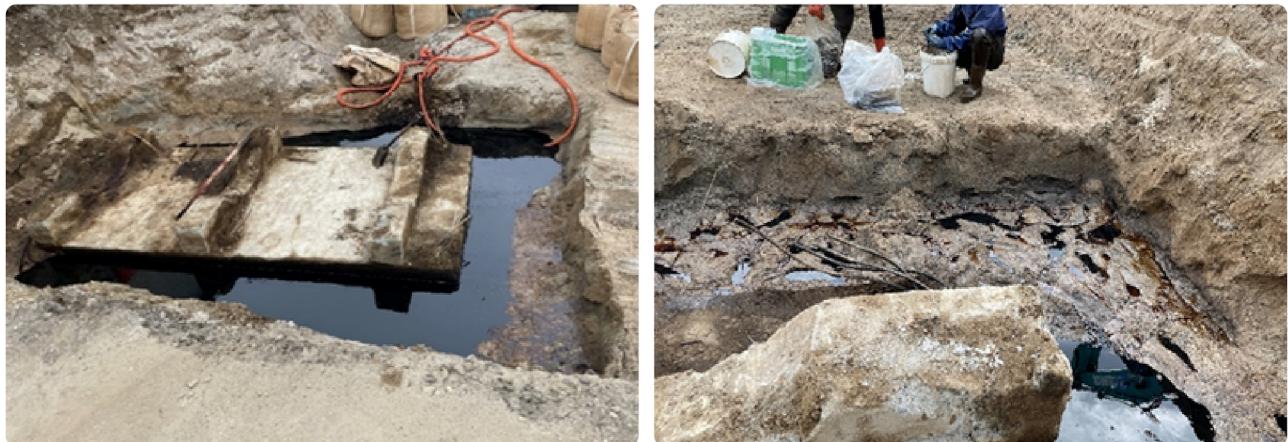
タンク周辺の土砂の掘削・除去とタンクの吊り上げ撤去が行われた。タンクのあった場所は窪地となり地中からジワジワト油と地下水と一緒に集まつた（図14、15）。更に堀り拡げ、10数ヶ所四方のピットを作った（図16、21）。集まつた油は油吸着材で回収を行なうと共に、4月6日からは水中ポンプにより表層の油の回収を行い（図17）、8タンク/日のペースで油水が回収された。しかし、これは重労働で水が多く、この水は別タンクに分離し（図18、19）後日、浄化槽を介して水路に排水した。

図14、15 タンク撤去後の窪地と滲出油 3月29日

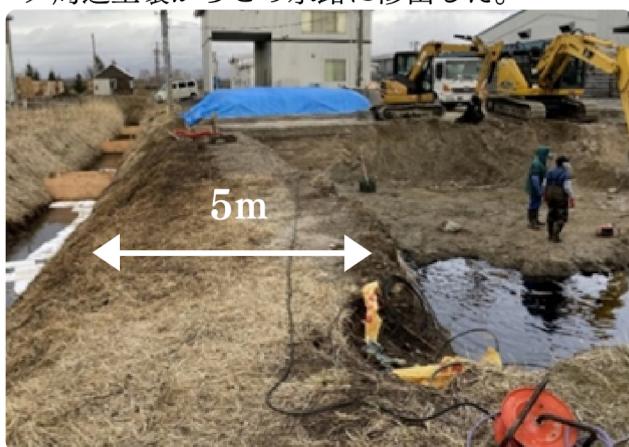
図20 油ピット端から5m離れ水路、油はタンク周辺土壤からこの水路に滲出した。

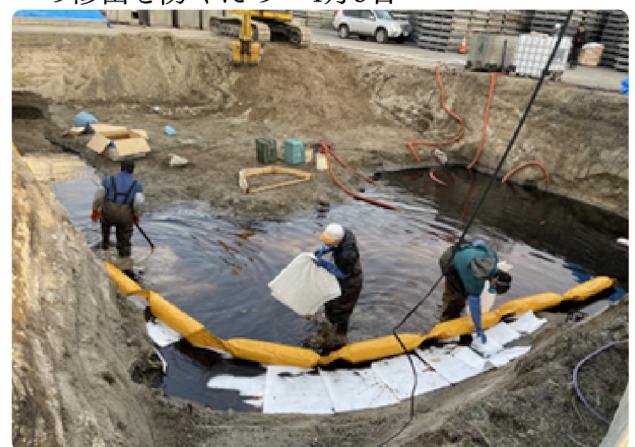
4月9日、ピットに溜まる油が水路に滲出するのを防ぐため、ピットの水路側にOFを展張し、内側の油は油吸着材で回収した（図20、21）。

図21 ピット内の水路寄りにOF展張、水路側への滲出を防ぐため 4月9日

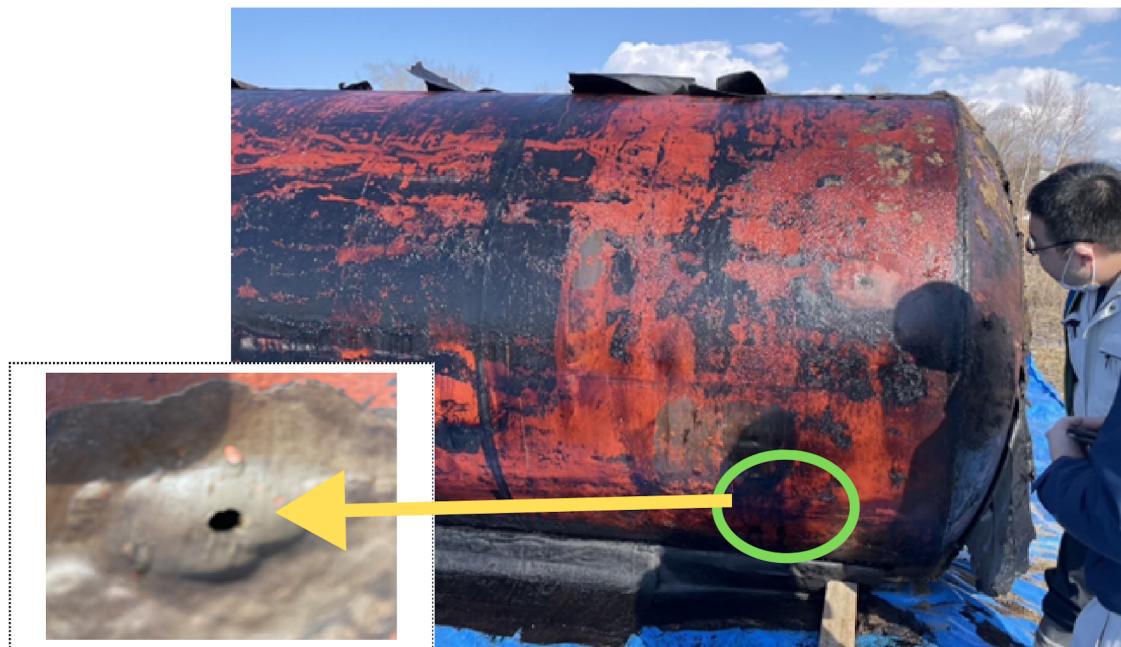
(1) 斜里消防署は原因調査のため、破孔部の写真を消防大学に送った。その結果は腐食による破孔が原因と指摘された（予防課長の説明）。

北海道大学工学部の酒井洋輔名誉教授に依頼して4月25日現地での調査を実施した。その結果は、検査記録から、タンクの欠損部の電気化学的腐食の進行により穴があき、2017年頃から油の漏れが始まり、徐々に穴が大きくなつたと原因を推定している（図31、詳細末尾資料1）。

図30 掘り起こされた鋼製タンクと穴の位置（周辺を磨いた状態で  $2\text{ mm}\phi$  の穴）  
内径1.9m、全長7m、容量20kl、厚さ6mm、アスファルト防水加工

事故調査時に撮影された重油タンクの現場写真からは、タンク設置時に埋設されたタンク固定用ベルトと検知管が見られる(ref.1)。腐食部はタンクの真下で発生し、腐食部の写真からは錆止め塗装が剥離した痕跡(ref.2)とその中心部の著しい腐食錆(ref.3)、更に錆を除去清掃した後には直径数mmの孔(ref.4)になっていたことが分かった。

先ず、腐食保護膜が剥離した原因としては、本調査で明らかにすることはできないが、可能性としては、a)錆防止膜設置時に生じた欠陥部、b)タンクの輸送・埋設作業時の機械的欠損、c)設置後地震などによる周囲土砂との機械的摩擦、等が考えられる。保護膜剥離部は、周囲が農業用地であり降雨時には地下水位が上昇しやすく、またタンク真下に位置しており、地下水に晒されやすい環境にあった。この環境を考慮すれば、本剥離部の腐食は、水溶液中の金属の腐食(電蝕とも呼ばれ)として電気化学的に進行したものとして説明さる(詳細は ref.6 参照のこと)。

腐食の電気化学に依れば、金属が水溶液(酸性度pH値に依存)に接している環境、或いは異種金属(タンク母材の鉄よりイオン化傾向が小さい金属)が接触した環境では、接触部に局部電池が形成され腐食が進行する(ref.6)。本事例ではタンク固定用ベルトや検知管は腐食部からは離れたところに位置していたため、腐食は地下水環境下で起きたものと考えられる。

なお、電蝕を抑え、危険物の漏洩を防ぐには、タンク内面の FRP ライニング法、電気防食法、油面計設置が提案されている([地下タンク老朽化対策 | 株式会社タツノ \(tatsuno-corporation.com\)](http://tatsuno-corporation.com))。

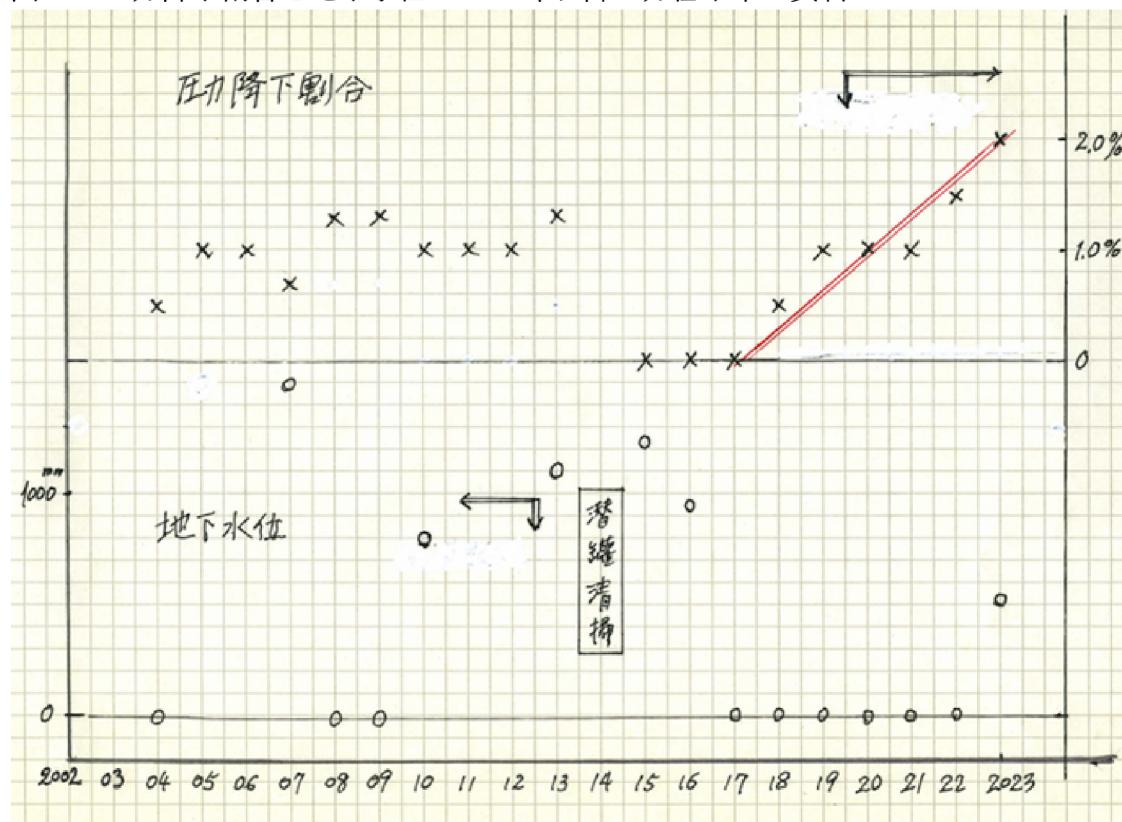
地下の油タンクは、全国至る所に数多く設置されている。そしてこのタンクに生じた破孔から油が流出する事故も時々発生している※7。多くの場合、法定の漏油検査※8で早期に発見される様であるが、今回は破孔を疑わせる検査記録（地下タンク等定期点検実施結果報告書）を折角作っているのに異常を見落としている。2018年以降の報告書に記載されている図30～32は、圧力低下が進行し、破孔を疑わせるものであった。

図31 圧力降下割合と地下水位 2018年以降圧力低下率 資料1 ref.7

一方、2014年(潜函清掃)以降の3年間では圧力降下割合が0%であったが、2018年からは、降下割合が0. 5%(2018年)、1%(2021年)1. 5%(2022年)、2. 0%(2023年)と常に増加し(ref.7)、且つ30分のテスト時間内でも圧力は一貫して低下を示した(ref.8-2)。このデータはタンク下部に発生した孔径が年々大きくなり、それに伴って重油の漏れが増加した可能性を示唆するものと考えられる。圧力降下割合を外挿すると、2017年ころから漏れ始めたものとも推定される(ref.7)。

年1回の漏洩検査のデータからは年間の平均値を推定することはできないが、仮に本地下水位データが年間の傾向を示すものとすれば、2016年までは地下水位が 1,000mm 程度と高かったため金属の腐食(電蝕)が促進され、一方、2017年からは地下水位はほぼ0mmが続き、タンク下面に及ぼす地下水圧が零となり、重油漏れが容易になったとも考えられる(ref.7)。

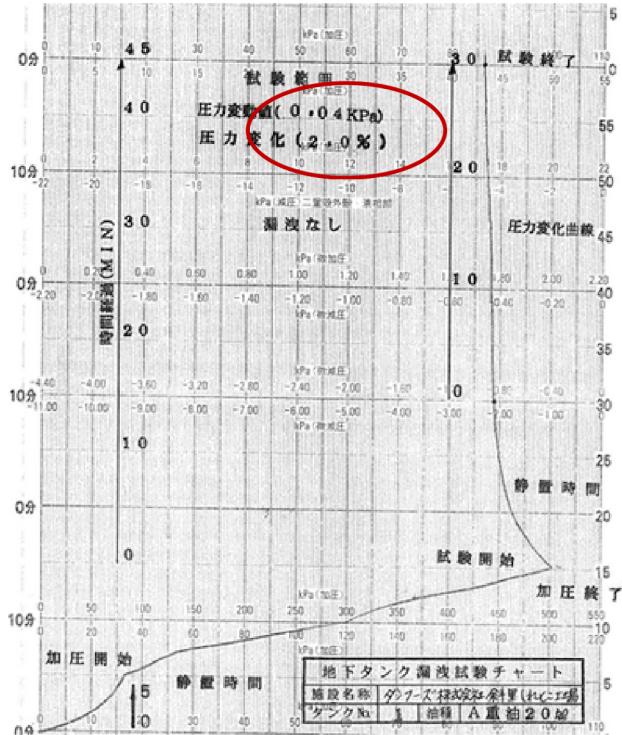
図32は、2023年3月21日、図33は2022年、図34は2019年、図35は2018年の検査報告書にある記録で、この中に圧力試験開始時から30分後の圧力変化率が記載されている。この変化率を表にしたのが図31(資料1酒井工学博士のレポート中のref.7とref. 8-2)である。

図32 地下タンク検査報告書(2023年) ref.8-2

タンクの液相部リーク試験は、微加圧法(判定基準; 2. 0kPa に加圧後15分間の静置時間において、30分間の圧力降下割合が2%以下)で行われ、2022年までは判定基準の通りの結果であった。重油の漏洩が確認された2023年3月には、圧力降下割合が2%に増加した。この値は、潜函清掃作業(2014年)以前においては、年によって圧力降下割合(場合によっては変動)が0. 5%~1. 5%間でばらついていた(ref.7)。また、年によっては30分間のテスト内でも圧力変動が見られた(2007年の例;ref.8-1)。

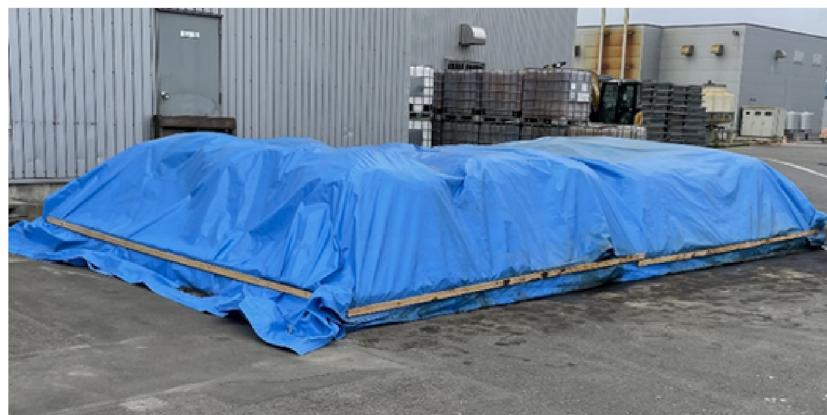
図36

汚染土砂の一時保管、  
フレコン15袋、同様の保管を  
5ヵ所で行っている

寸法は、7×3.6×0.25tで  
枠の底には10cm程油水が溜まる  
(仮置き5日後で)
