カンボジア船籍貨物船「AN FENG8号」 座礁事故について

青森県県土整備部河川砂防課

油吸着資機材について

日本ソリッド株式会社 代表取締役 波多野倫
技術部次長 飛田義人

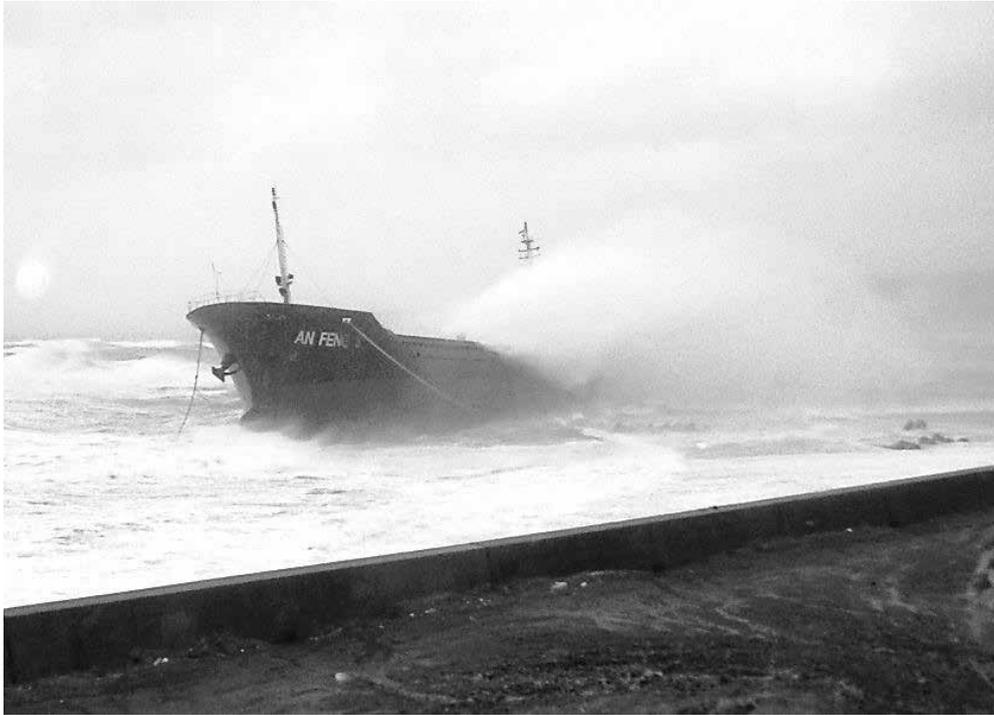
H25.11.10

座礁したアンファン号（破断直前）

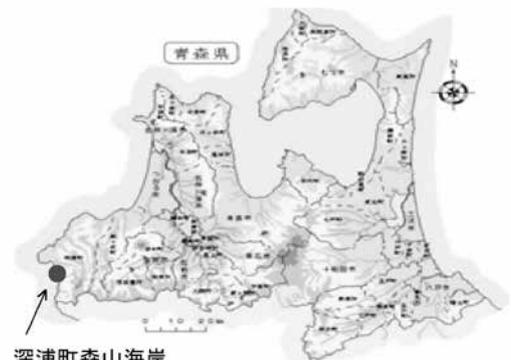
そのような中、アンファン号は、秋田県船川港で積み荷を降ろし、北海道の室蘭港へ向かう途中の午後11時頃、深浦町にある森山海岸で座礁事故を起こした。

森山海岸は定置網等が多数設置される場所で、冬から春のヤリイカ漁も盛んな場所となっている。

深浦町森山海岸

座礁位置

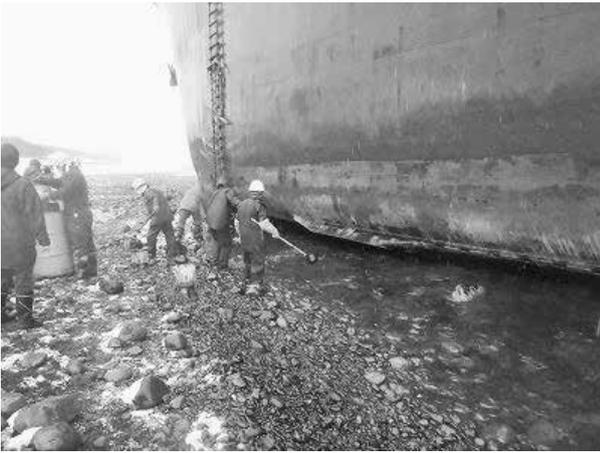
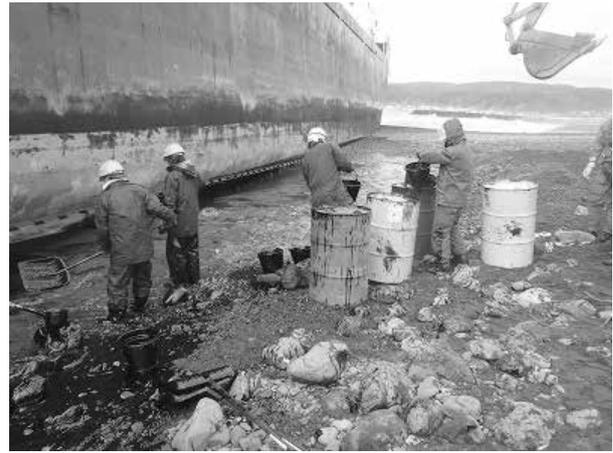
H25.3.5

深浦町による重油の回収作業

3月5日、荒波のため、オイルフェンスの展張は断念。恐らく一晩持たないと思われる（深浦町の気象庁のデータ：平均風速3.7m、最大風速8m、瞬間最大風速14.3m）。地元業者2社の総勢12名により油防除作業が実施された。油種がC重油であることから、吸着マットによる回収ではなく、スコップや柄杓を使用した。この日の回収量はドラム缶で10本分となった。

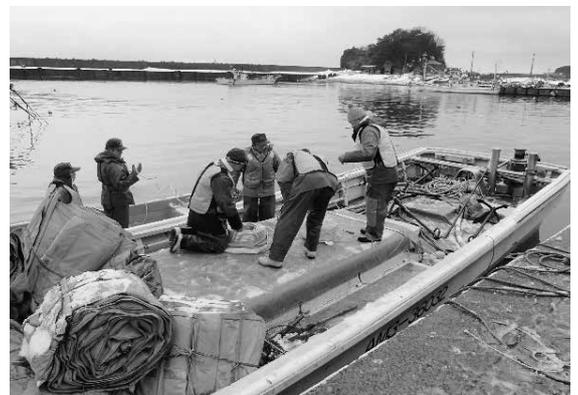
3月3日、海上保安庁機動防除隊による船内調査により残油量の確認を実施。船体には大量の油が残っていることが確認された。同日、P&I保険会社のサーベイヤーが現地入りし、サーベイヤーの確認をとった上で、地元業者に油防除作業の手配を進めた。P&I保険会社の手配した業者が現地入りするまでの間は、町が防除作業にあたり、その費用はP&I保険で担保されることとなった。海上保安部の調査により船主側関係者も明らかになりつつあり、船体保険会社のサーベイヤーも4日に現地入りするとのが判明した。町で保管している油吸着マット1,100枚、オイルフェンス200mを準備し翌日の作業に備えた。

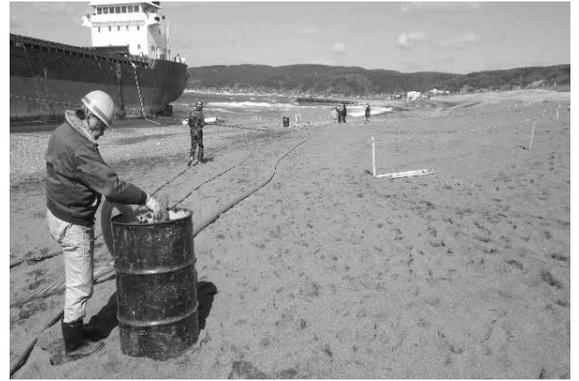
3月16日、船内には約60キロリットルの燃料油が残っており、強風と高波により船体が座礁地点から移動し不安定な状態が続いたため、P&I保険会社が委託した専門業者による船内の重油抜き取りが行われた。抜き取り方法は、本船側に吸引ポンプ、陸側は圧送ポンプを介してドラム缶2箇所を中継してタンクローリーへ投入という方法をとった。船体の状態が悪く作業は途中で引き上げとなった。油の抜き取りは2日間で7.4キロリットルであった（抜き取った油はC重油）。

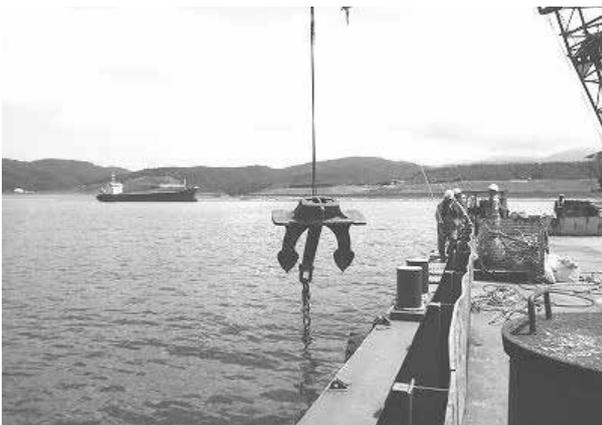
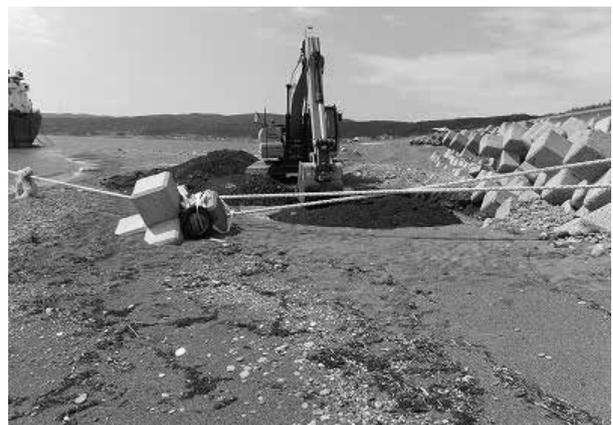
H25.6.30

船固め工事

平成25年5月、海岸管理者である県は、波の揺れにより船体損傷が拡大して油の流出や海岸保全施設への影響などの二次被害が懸念されたことから、船体安定のためアンカーやワイヤーを追加する船固め工事が必要であると判断し、船主、裸備船者等に対して船固め及び船体撤去に関する要請書を電子メール及び国際郵便で送付した。し

かし、期限までに回答が無いため、県が船固めを実施し、6月30日に完了した。その後も船主等へ撤去要請文書の送付を続けたが、全く返事が得られなかった。

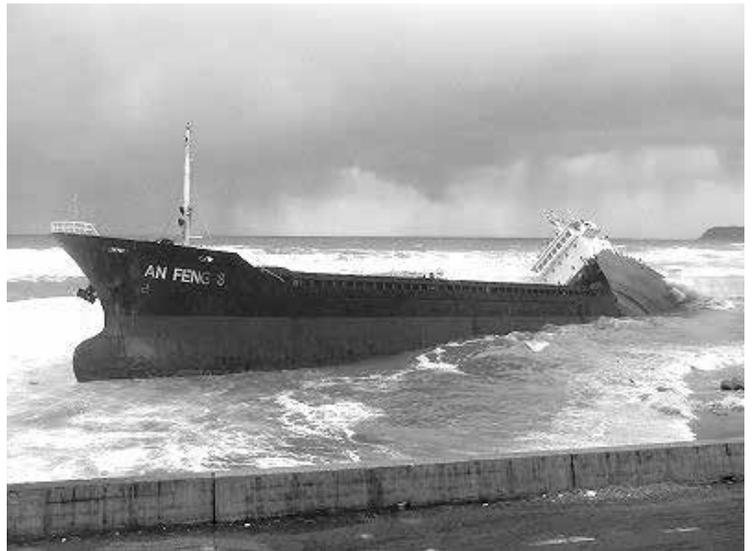
H25.11.26

船体破断直後

11月26日午前7時30分頃、作業員が船橋付近に船体亀裂を確認。その後、波浪等により亀裂が徐々に広がり午後1時35分、船体は二つに破断した。

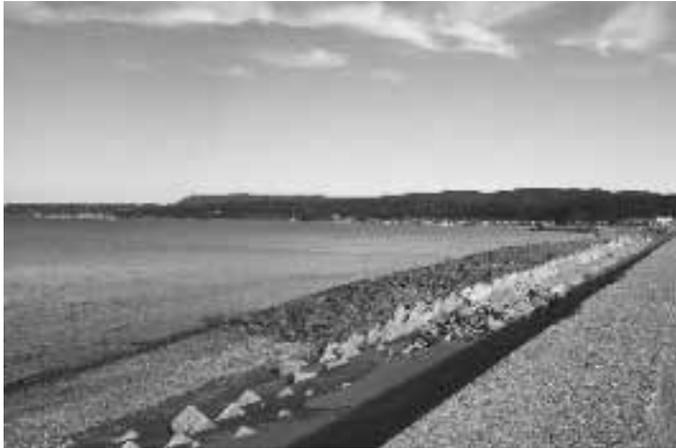
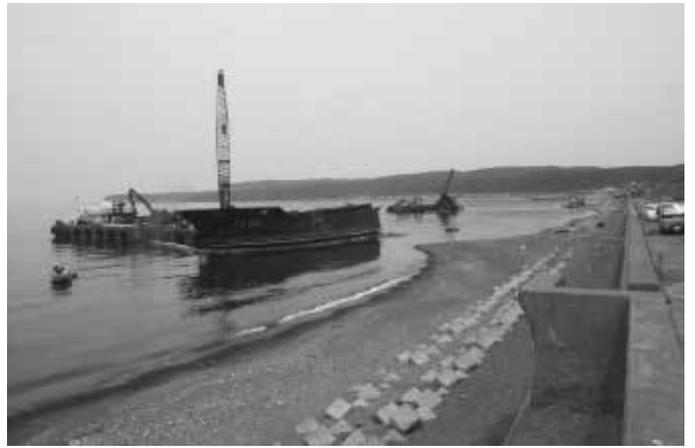
H27.6.26

海上撤去作業完了

H27.9.23 海上撤去作業状況

主な作業は、海上の台船ではさみ切断機により切断し積込む作業を船首側船尾側の2組で実施するとともに、油圧牽引機による引き揚げを実施しており、同年9月には撤去作業を完了した。

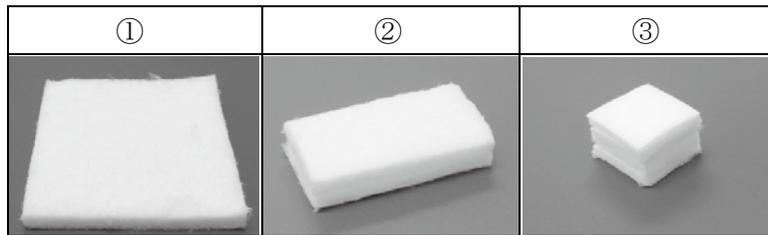
油吸着材寸法	厚さ	重量	吸着量		漏油量 a-b	保持油率 $b \div a \times 100$
			静置 5分後 a	吊下げ 1分後 b		
cm	cm	g	g/g	g/g	g/g	%
① 10×10	1	6.92	10.91	7.67	3.24	70
② 10×5	2	6.80	11.15	8.26	2.89	74
③ 5×5	4	6.95	9.59	9.35	0.24	97

油吸着材の厚さを1枚より2枚、更に4枚と重ねる程、漏油量が少なく保持油率が高くなる事が分かる。

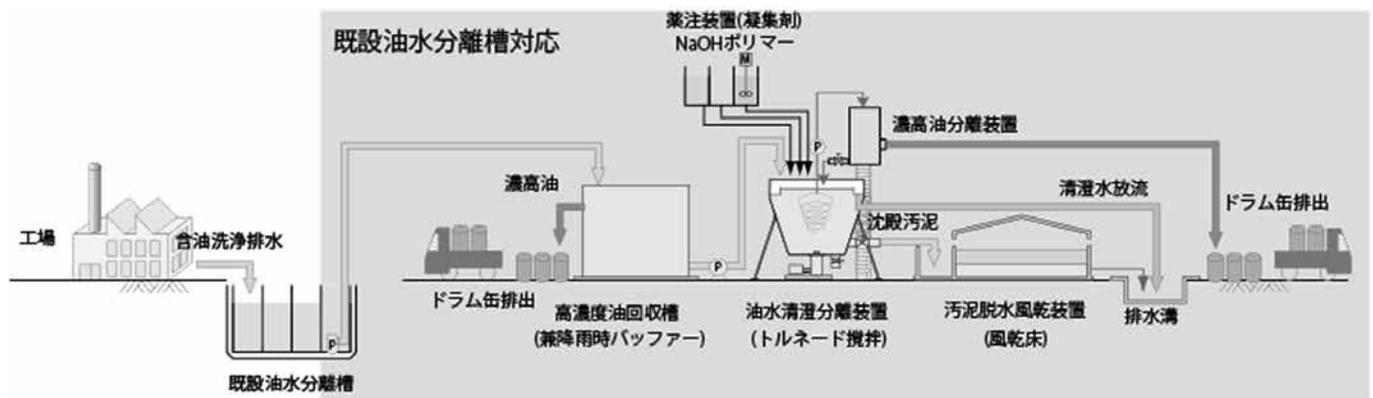
5-3. 薄膜油層の油回収システム

油水を強制攪拌した渦巻流で油分を高濃度に集めて吸着材で接触させることで、短時間に大量の油水分離を可能とする技術。

油回収船の船上処理や工場排水等、陸上の油水分離に適している。
