## ＜寄稿＞貨物船 CRIMSON POLARIS 油流出事故

公益財団法人海と渚環境美化・油濁対策機構 専門家 上平 明 様

## 「東日本大震災による三陸沿岸内湾での流出油による底質の汚染と回復」

## 貨物船 CRIMSON POLARIS 流出油事故

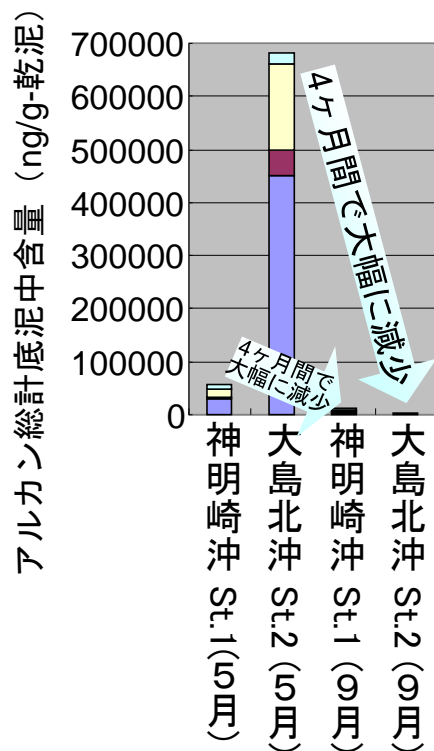
上記のように、先ず、震災発生から約二か月後に東北大学大学院工学研究科と宮城県保健環境センターにより採取され、油臭を放っていた気仙沼湾の底質が当所に送られ、重油に含まれる様々な炭化水素の分析を行いました。その結果、A重油の主成分であり、ガソリンや軽油、灯油等、私達が生活と産業活動で普段、大量に消費しているものの主成分でもあるアルカン類（構造は図2（a）参照）が大島北沖（図3中の気仙沼湾 St 2）で680,000 ng/g 乾泥という非常に高濃度で検出され<sup>2、3)</sup>（図1）、大変驚かされました。

図1 気仙沼湾内底泥中における 2011 年の東日本大震災発生後約 2 か月後と半年後のアルカン類の濃度。神明崎沖 (St. 1) と大島北沖 (St. 2) の位置については図 3 参照。

上記の東北大学と宮城県保健環境センターによる気仙沼湾での調査は震災の年の9月にも行われ、再び採取された底質試料の分析を行ったところ、4か月前に非常に高い高濃度で検出されたアルカン類の約9割が消失していました（図1）。アルカン類は微生物により比較的容易・早期に分解される石油中の成分で、気仙沼湾の底質環境でもアルカン類は微生物により活発に分解・除去されていることがわかりました。しかし、PAHはアルカン類よりずっと分解され難いものが多く、特に燃焼由来の高分子のものは分解が遅く、環境中での残留性が高いことが知られています。そのために震災から6か月経ってもPAHは依然高濃度で検出されていました。難分解性のものが多いPAH中で、前述のA重油由来のアルキル基を持つナフタレン、フルオレン、ジベンゾチオフェン、フェナントレン等の比較的低分子で石油に多く含まれる典型的なもの（図2（b）～（e））については、燃焼由来の高分子のものより早期に分解されていたことが示されました（図3）。

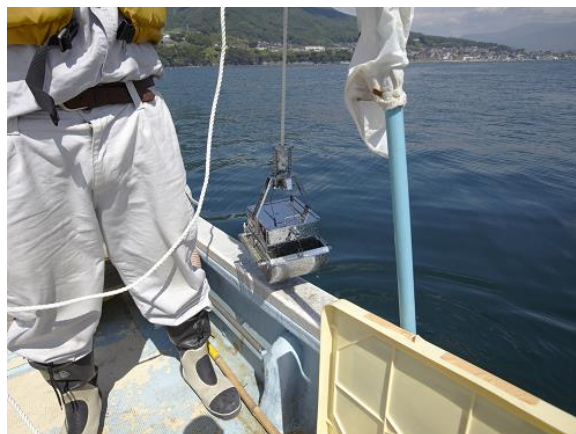
図4 大船渡湾におけるエクマンバージ採泥器による底質の採取作業

前述のように国立環境研究所では、開始時期はそれぞれ異なるものの、震災後、気仙沼湾、大船渡湾、志津川湾で基本的に年1回の採泥モニタリング調査を実施してきており(図4)、各湾の底質中のPAHの経年的な変化を把握してきています。

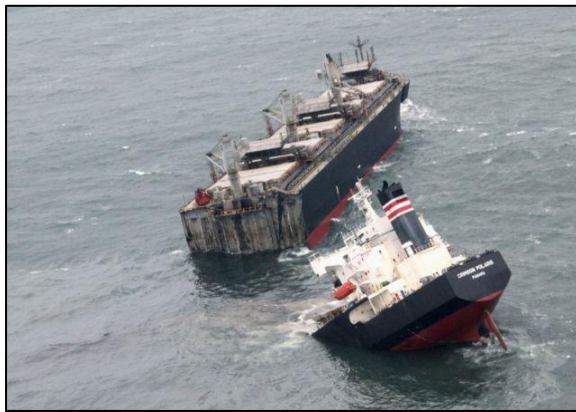
写真 1 8 月 12 日午前八戸港沖で座礁した C 号  
 出典：第二管区海上保安本部 (二管本部)

貨物船 CRIMSON POLARIS (以下「C 号」という。) (パナマ船籍、39,910GT) は、7 月 29 日タイ王国シーラーチャ港で木材チップ 44 千トンを積んで出港し、8 月 11 日 0345 頃八戸港港外に到着錨泊したが、0735 頃、強風により走錨し同港沖合約 4km で座礁、自力で一旦離礁したが、その後航行不能となった。

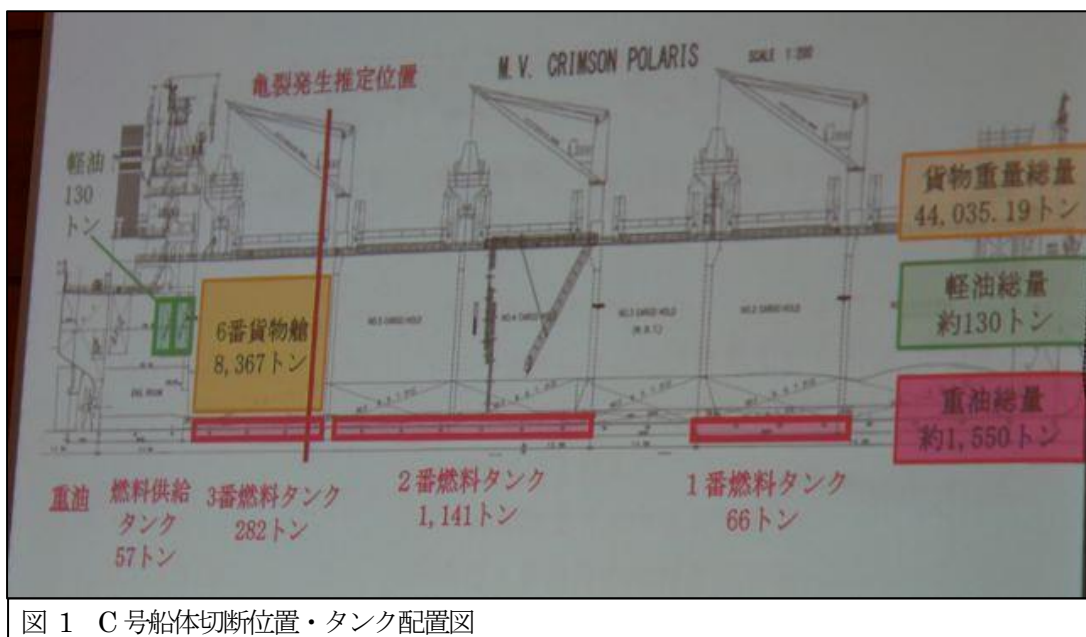
図1 C号船体切断位置・タンク配置図

8月12日0415頃C号は船体の6番ホールド（船倉）の船首側で船体が二つに切断し、船首部は錨泊のまま浮上状態となり、船尾部は前方が沈下し水深24mの海底に着底した状態となった。（写真3、図1参照）

座礁当時、C号搭載燃料の残量はLSCが約1,550ト、軽油が約130トで、このうち3番燃料タンクが切断されたため同タンクに搭載されていた燃料282ト全量の流出が始まった。（図1参照）

この時点で、船首部の 1 番タンクには 66 トン、2 番タンクには 1,141 トンの LSC がそれぞれ残っており、また、船尾部には燃料供給タンクに 57 トンの LSC と軽油 130 トンが残っていた。（図 1 参照）

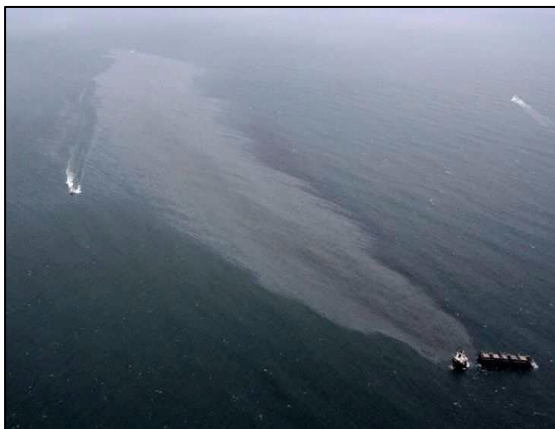
写真2 8月12日午前 流出油がC号から北へ拡散している。 出典：ニ管本部

同日夕方には、流出油はC号から北へ長さ約24km、最大幅約800mで広がり、また、三沢市織笠地区の海岸に大量の油が漂着した。

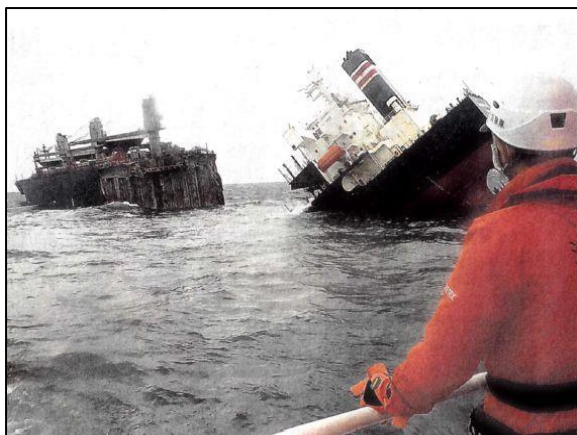
写真 3 8月13日 C号の流出油状況を確認する  
海上保安庁横浜機動防除隊員 出典：二管本部

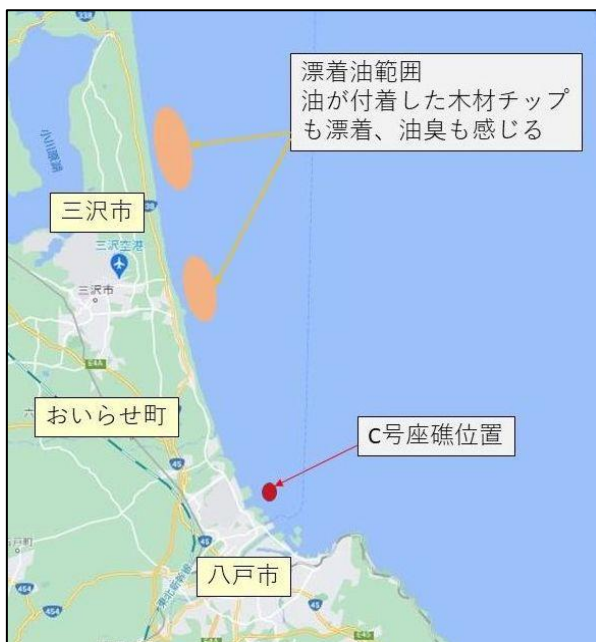
散し、漂着油の範囲は三沢市沿岸の海岸線に沿って約 19km に及んだ。

図 2 8月13日 0800 頃流出油漂着状況

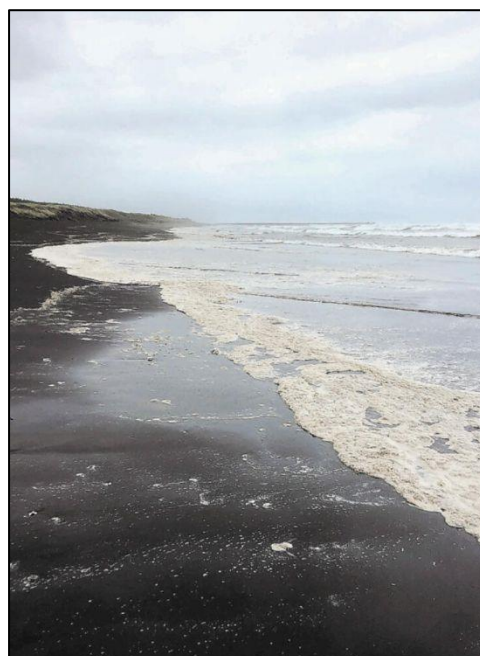
写真 4 8月14日三沢市海岸漂着状況  
出典：二管本部

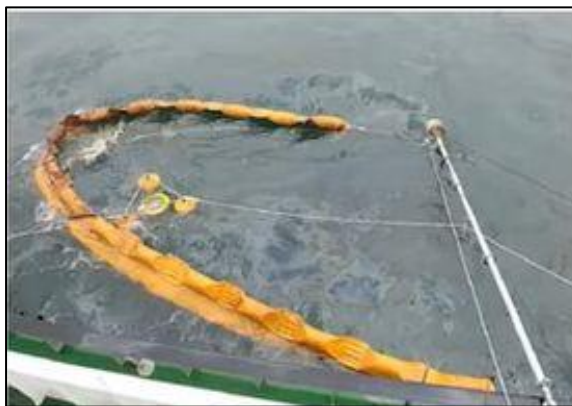
写真5 OFのU字展張と回収装置による回収  
出典：災防センター

油防除作業はオイルフェンス（以下「OF」という。）を作業船の横にU字型に展張させ流出油を集油し、油回収装置と油吸着材で回収するというものであったが、海上のうねりが高く油回収装置の運用は途中から断念した。

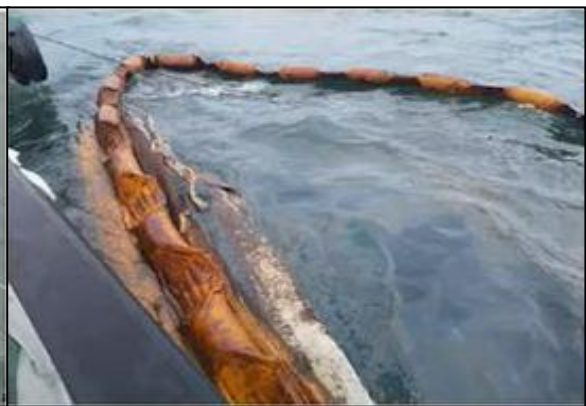
写真6 吸着材 (OF型) による回収  
出典：災防センター

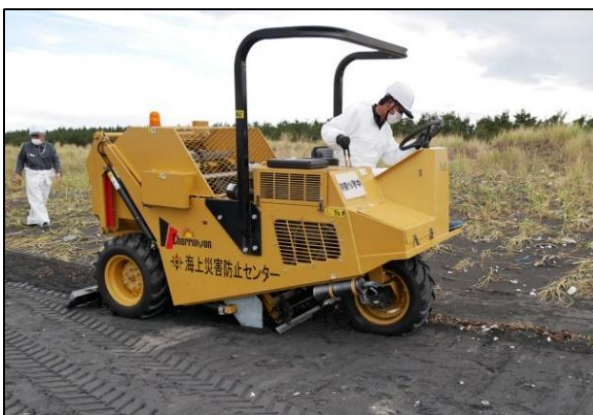
また、防災センターは 13 日に三沢港に現地事務所を開設し、以後ビーチクリーナーと人海戦術により同市北部の織笠地区で漂着した油と木材チップの回収作業を開始し、約 1 カ月間現地で作業を行った。

写真 8 ビーチクリーナー

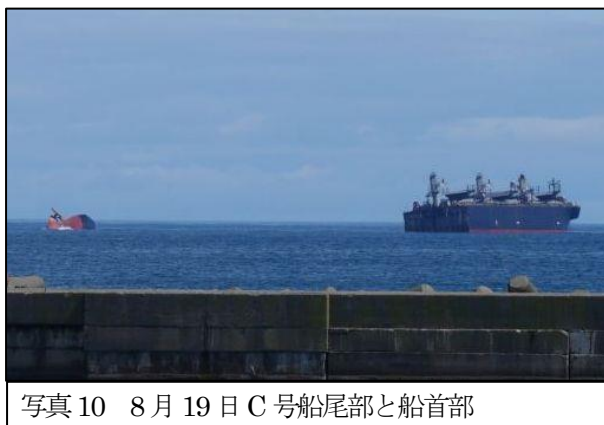
写真 10 8 月 19 日 C 号船尾部と船首部

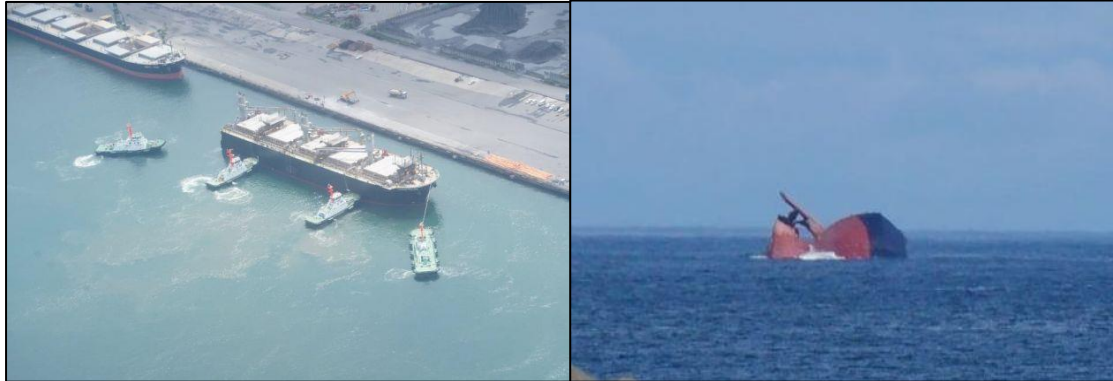
写真11 八戸港に着岸するC号

写真12 C号船尾部

一方船尾部は船体が傾斜し船橋部分が水面下となり、プロペラ及び舵の部分が海上に残った状態となり、標識灯を2カ所に設置し、漏油防止のため空気抜き管5カ所に防油措置を実施した。

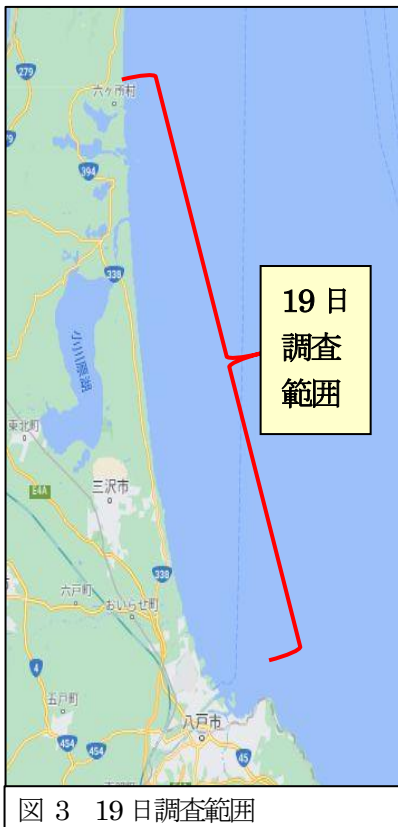
図 3 19日調査範囲

この日の調査結果では、いずれの海浜にも油痕も油臭も認められなかった。市川地区とその北側の塩釜地区には事故発生当初油が漂着し、15日頃まで波打ち際は油で覆われて油臭もひどかったということであったが、19日の時点では波打ち際には油も油臭もなく、揮散したものと推測された。

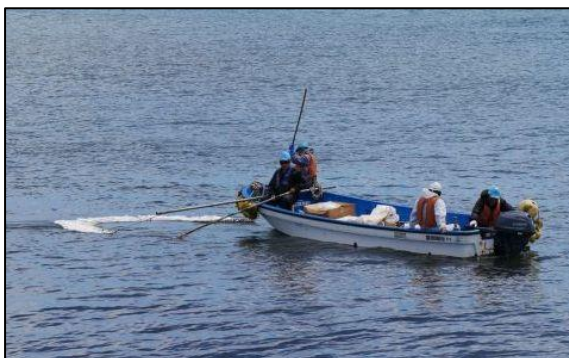
少し沖合で国土交通省東北地方整備局八戸港湾・航空整備事務所の依頼による油回収作業が埋立建設協会東北支部により行われていた。

写真 14 埋立建設協会東北支部による回収作業
