油濁基金
だより

No. 80

財団法人 漁場油濁被害救済基金

杉樹皮製油吸着材および微生物分解処理技術の実用化について

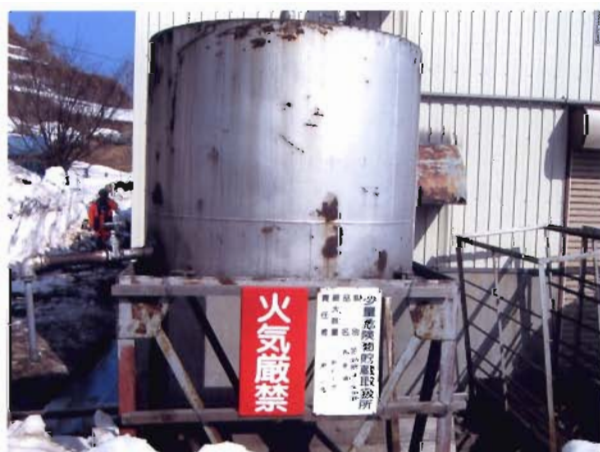
ボイラー用タンク

水産加工場のボイラー用タンクの配管が屋根から落下した氷雪により破損。ここから漏れたA重油が、側溝、小川を流れて約 100 m離れた漁港に流出しました。当基金から派遣した専門家の佐々木邦昭氏による指導のもと、原因者や自治体、漁連、漁協、漁業者等で協力し合い、防除清掃作業を実施しました。

工場背面に沿って取り付けられていた配管が破損したことによる事故

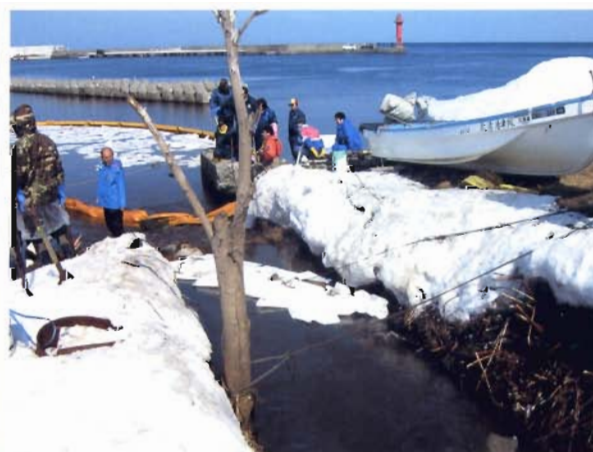
漁港へ通じる小川

オイルフェンスや油吸着材を使用し油の拡散を防ぎ流出油を回収

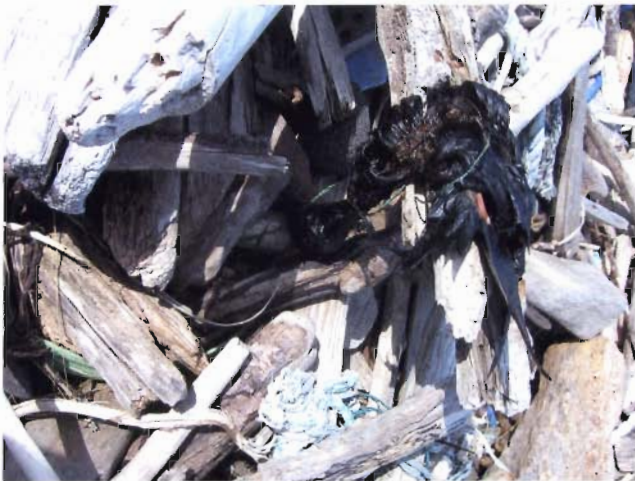
写真2 鳥の死骸はゴミの上に乗っていて周辺には他に油は認められない（啓吉湾）

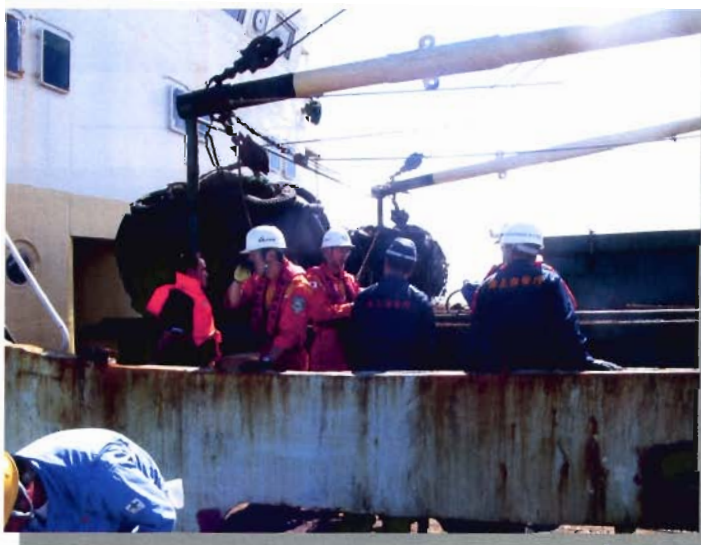
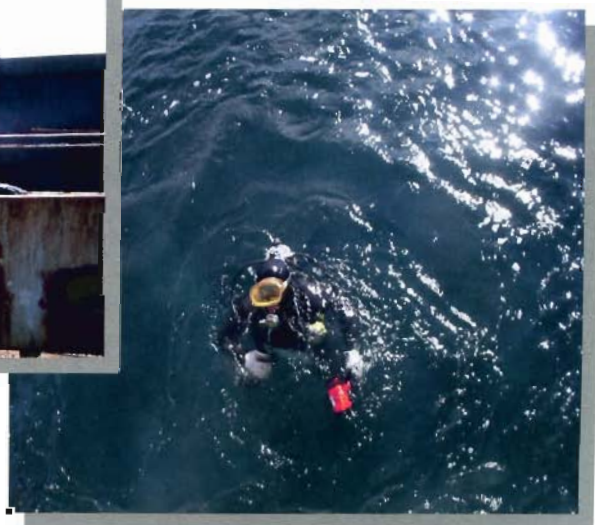
座礁状況の潜水調査、船体の破損状況及び流出油の浮流状況調査

平成17年9月8～9日、七尾海上保安部、海上保安庁横浜機動防除隊、民間サルベージ（Fサルベージ）により、座礁船の座礁状況の潜水調査、船体の破損状況及び流出油の浮流状況について調査を実施するとともに、必要な応急措置を実施した。調査によれば、船底亀裂からの船内浸水によるビルジを空の船倉に移行することは量的に限界があり早急な対応が必要であるとの結果であったが、幸いにも油流出による漁業被害は認められなかった。

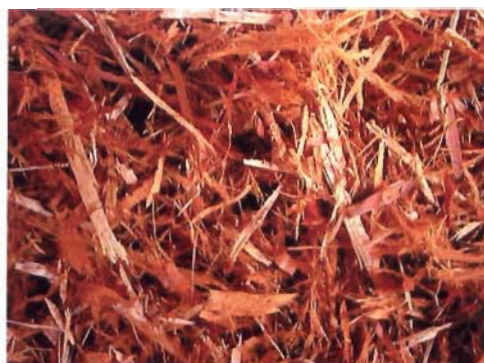
粉碎・乾燥した杉の樹皮

杉の樹皮は、屋根や壁に使われるように、リグニンという水をはじいて油となじむ成分が含まれています。リグニンはどの木の皮にも含まれており、これによって樹木は雨などの水分から内部を守っているのです。杉の外樹皮は 52% がリグニンと言われ、あらゆる

る樹種でもトップクラスです。また、杉樹皮の繊維は細かいユニット繊維が短手方向に連結する構造になっていて、この連結部分が油タンクの役割を果たすので、油をよく吸って保持すると考えられています。

この性質を活かし、杉樹皮を自然乾燥・粉碎し、コットン不織布の袋に入れたシンプルな構造で海上に流出した油を吸着・回収することができます。これが杉樹皮製油吸着材「杉の油取り」です。現在、特許も成立し(第 3697468 号)、45cm 角のマット型、それを綿ロープで連結した万国旗型(45cm × 10m)、河川用オイルフェンス型(45cm × 5m、20m)などが、大分県竹田市にあるメーカー「ぶんご有機肥料(株)」から製造・販売されています。また、国土交通省の型式承認(P-577)、エコマークの認定(No.04115009、類型番号 115)を受けています。

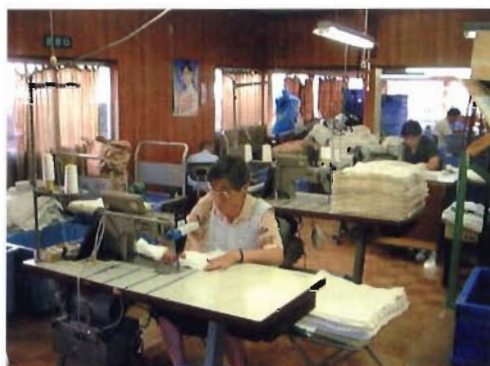
授産施設での杉樹皮製油吸着剤の製造（縫製）

杉樹皮製油吸着材は熱処理をせず、ほとんど縫製作業のみで製造ができるので、生活保護者や障害者の方が働く授産施設に製造が委託されています。授産施設には高い縫製技術を持った方が多いのですが、最近では中国などアジア諸国に縫製の仕事が委託されてしまい、せっかくの特技を活かせず軽作業が中心となってしまいました。このため、杉樹皮製油吸着材の縫製については大変熱心に取り組んで頂き、喜ばれています。

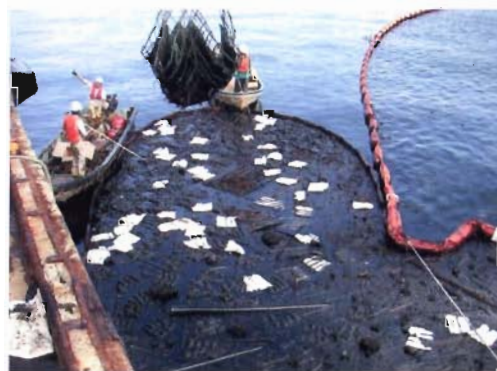
平成16年9月 「杉の油取り」による流出油の回収作業

も平成16年9月の広島・廿日市で発生した木材運搬船ブルー・オーシャン号転覆事故では、流出油のほとんどが杉樹皮製油吸着材によって回収されました。作業員からは「これは油をよく吸う」との評判が聞かれました。

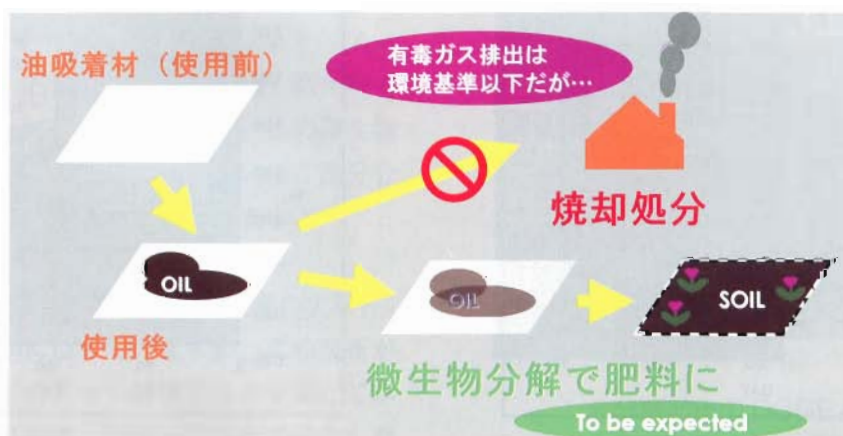
油吸着材の微生物分解処理の概念

しました。微生物分解と言えば、バイオレメディエーションなど油汚染現場での環境修復をイメージしますが、今回の方法は、油吸着材で回収した油を、安全な処理場所に運び、そこで吸着マットを油ごと微生物により分解処理しようとするものです。現場でのバイオレメディエーションは地元住民や関係機関の理解が得られないと実施できない場合が多いですが、産業廃棄物処分場などの決められた場所に運び、安全な管理のもとで処理する方法は、事故がどこで起きても対応が可能です。

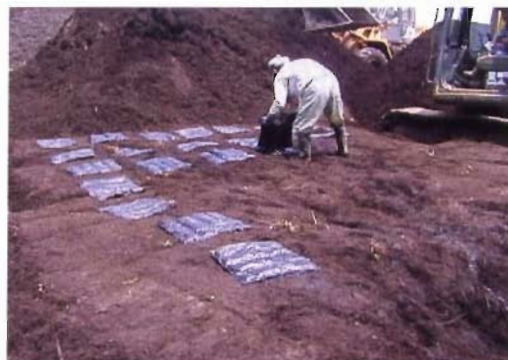
パイル断面に並べた吸着マットを被覆する様子

パーク堆肥の生成過程にある活性なものを100m³ (約50トン) 用意し、パイル (山) 状に積み上げます。直系約8m、高さ3.5m程度の円錐台の形になります。このパイルを作る際に、下から上まで7層に分け、それぞれの断面にC重油を吸油させた杉の油取りのマット型 (45cm角) を入れ込んでいきます。1枚あたり、1kgのC重油を含ませ、合計300枚使用するので、合計300kgのC重油が投入されたことになります。油分濃度は計算上、6,000ppm-wetです。

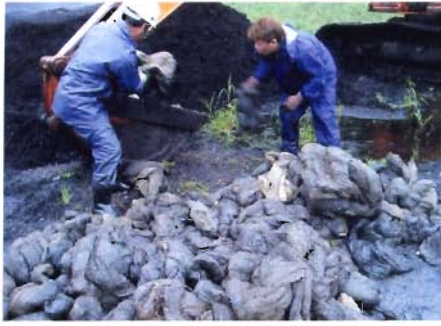
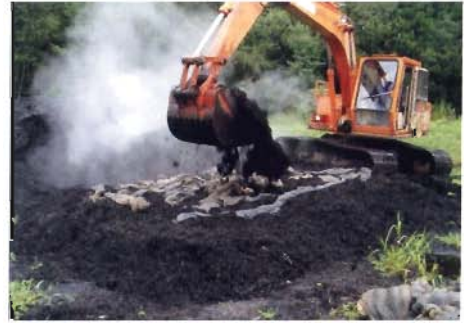
広島廿日市港で油を吸着した「杉の油取り」をバーク堆肥に入れて分解実験する様子

したA重油およびC重油がほとんど杉樹皮製油吸着材によって回収されたことを紹介しました。その回収油および使用後のマットの一部を分解処理場まで運搬し、バーク堆肥パイルにおいて実際に分解処理が可能かどうか、実験を行いました。

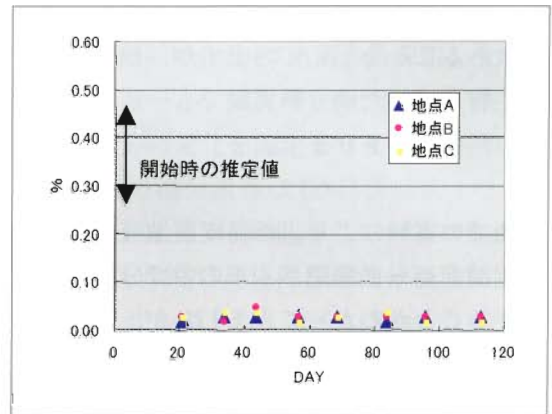
油分濃度の変化
(100m³；実事故回収油；濃度はwetでのもの)

杉樹皮製油吸着材のマット型：350枚、オイルフェンス型：259mに吸油・回収された油は、濃度測定により116～232kgと推定されます。これを100m³のバーク堆肥パイルに埋め込み、微生物分解にて処理しました。油分の変化は図のようになり、最初の測定20日経過時点から通常のバーク堆肥同様の0.03%程度の値を示しました。

これは我々にとって意外な結果であり、本来、先の実験で得られたグラフのように、油分濃度が徐々に減少していくものを想定していましたが、分解速度が速かったのか、すでに第一回目の計測時点で油分量は最低レベルにまで落ちていたのです。今回の結果がこのようになった原因として、例えば先の実験（C重油）と今回（A重油とC重油の混合）では油種が異なるために進行速度に差異が生じているという解釈が出来ます。A重油のような軽質油には揮発成分も多く含まれ、分解が比較的容易な低分子の成分も多いと考えられます。

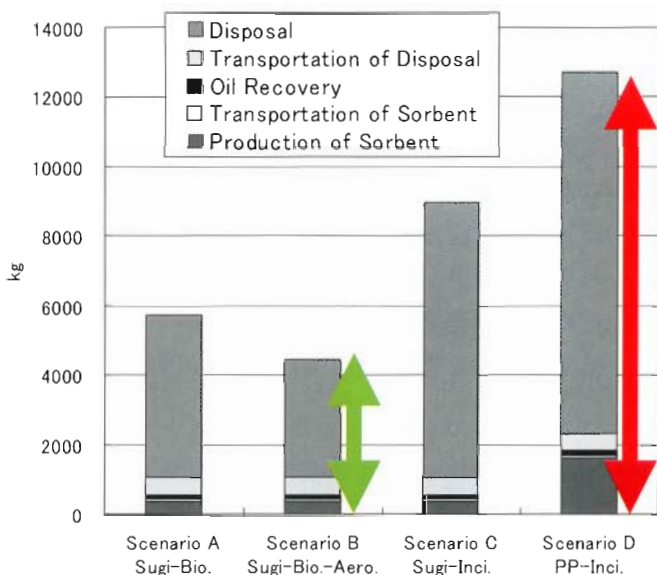
油吸着材（杉樹皮製油吸着材、PP）のCO₂排出量の比較

このLCAの手法により、油吸着材で油を回収する際のCO₂排出量はどの程度であるかを試算しました。シナリオA～Cでは杉樹皮製油吸着材を使用し、それぞれバーク堆肥を用いた微生物分解処理（嫌気）、同（好気）、焼却処理とし、シナリオDとしてポリプロピレン（PP）油吸着材を焼却処理する合計4種類としました。各プロセスの運用段階を対象とし、処理施設の建設、運搬車両、作業船などの製造段階は対象外としました。

において実測した回収物における油分、海水、吸着材自重の組成を基に行いました。焼却処理では、実際に回収油を処理している業者からヒアリングを行い、回収物の25%の燃料（A重油）を使用するものとししました。また、いずれの場合も回収油はすべて水とCO₂に分解されるものとししました。微生物分解処理では、CH₄発生量も併せて算出し、温暖化係数（21）を乗じCO₂相当にして加算しました。なお、バイオマス由来のCO₂については排出量に算入しないこととししました。結果を図に示します。

これを見ると、まずCO₂の排出は製造・使用・運搬段階に比し、処理段階の割合が大部分を占めていることがわかります。つまり、製造段階や運搬段階を見る限り、どれを選択しようとCO₂排出に大きな違いはありません。例えば、杉樹皮製（シナリオA～C）に比し、PP製（シナリオD）は製造段階でのCO₂排出量が約4倍となっていますが、全体から見てその差は大きいとは言えません。また、運搬段階では、距離500kmと比較的遠い場合を想定していますが、例えばこれが1,000～2,000kmになっても全体のCO₂排出量に大きく影響しないことがわかります。

一方、処理段階になると、シナリオ間の違いが顕著に見られます。同じ杉樹皮製（シナリオA～C）の比較において、微生物分解（シナリオA、B）が焼却処理（シナリオC）に比して処理段階でのCO₂排出量がかなり少ないことがわかります。また、好気処理

（シナリオB）ではCH₄発生量が少ないため、嫌気処理（シナリオA）よりも温暖化への寄与は小さくなります。また、同じ焼却処理での比較では、炭素の比率の違いから、杉樹皮製（シナリオC）はPP製（シナリオD）に比してCO₂排出量は少ないことがわかります。

端的に言えば、「PP製品を焼却処理する場合（赤の矢印）」と、「杉樹皮製油吸着材を微生物分解処理する場合（緑の矢印）」ではCO₂排出量が3倍ほど違うことになり、「杉樹皮製品」+「微生物分解」の組合せが「地球環境にやさしい」処理方法であることが一応、データとして示されたと言えます。

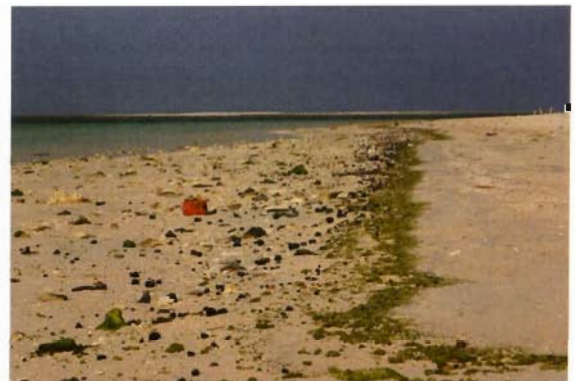
石垣島の海岸に打ち上げられた廃油ボール

しかし、今年4月以降、沖縄県石垣島周辺、宮古島周辺及び久米島等の沿岸部に廃油ボールが漂着する事案が相次いでおり、第十一管区海上保安本部において調査及び情報収集を行った結果、漂着確認場所は県内42ヶ所で、その推定総重量は約1,535キログラムに亘っていますが、現在までのところ排出源の特定には至っていません（写真参照）。

* 廃油ボール…船からの不法排出、海難事故等により流れ出した油分が海上または砂浜において変性し、凝固したものです。一般的に油が海に流出した場合、油膜は水面を覆い帯状に流れていき、海面下に住む生物に必要な光や空気をさえぎります。流出した油は、一部は揮発または分解しますが、油と海水が徐々に混ざり、ムース状になります。そして、長時間漂流するうちに、タール成分が徐々に硬化して固形状の油の塊になります。

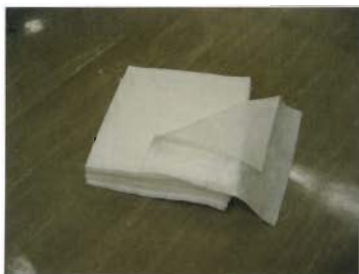
油吸着材と聞くと、まず頭に浮かぶのはシート型油吸着マット？

油吸着材と聞くとまず頭に浮かぶのは座布団のような形をしたシート型油吸着マットではないでしょうか？しかし、シート型は風の影響を受け、狙った場所に命中しにくく回収も困難です。また、油吸着後のシート型は海面の油と同じ色になり、回収できずテトラポッドの中に入り込んだり、流されてのり棚等の漁場に入れば二次汚染源となってしまいます。

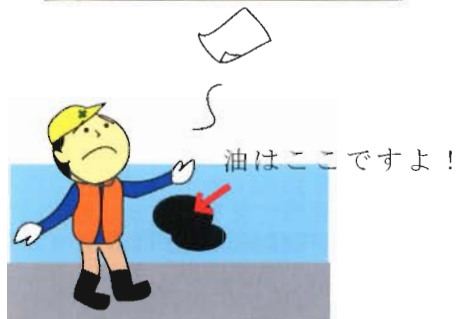
風に飛ばされるシート型
狙った場所に命中しにくい・・・

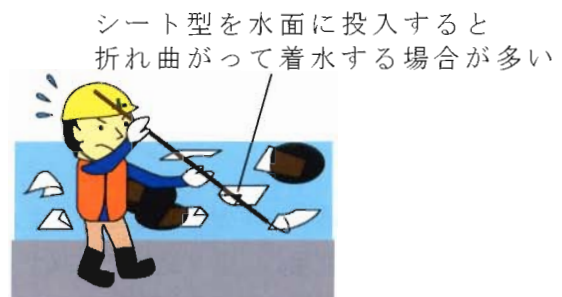
散乱するシート型
油と見分けが付かなくなったシート型
回収困難・・・

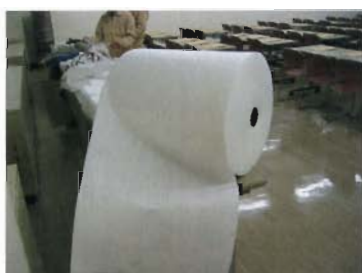
とても便利な長尺型（ロール型）油吸着マット

そこで、便利なのが長尺型油吸着マット（ロール型とも言う）です。長尺型油吸着マットの端末を縛ったロープを保持し、もう一方を他の作業員が持って展張すれば、油吸着マットでの油吸着と油吸着マットの回収が一度にできます。また、カッターで切ったり、端と端を結んだりすれば最適な長さの油吸着マットを作ることができます（65mロール型の連結は2個までなら可能です）。

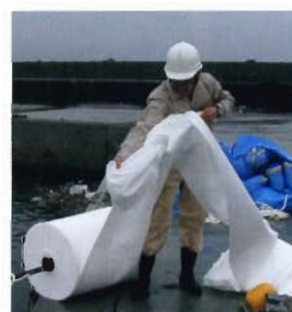
長尺型油吸着マットの端を縛ったり、カッターで切断すれば必要な長さの油吸着マットを作ることが可能

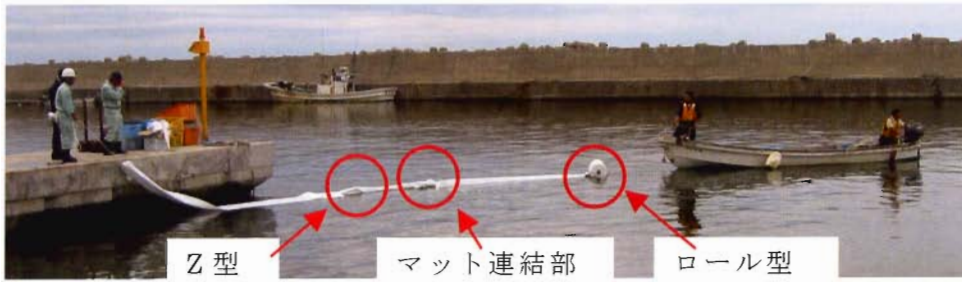
陸上および船上の作業員が長尺型油吸着マットの両端を持って海に展張

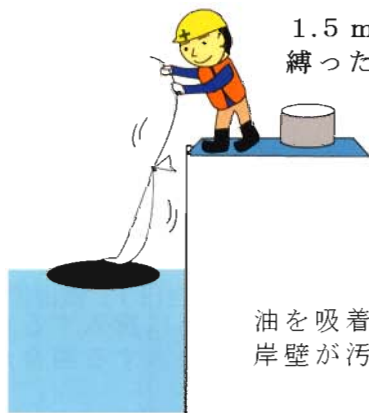
1.5 mくらいの長さに切った油吸着マットをロープで縛ったもので油を吸着

もっと手軽に使用する場合には長尺型油吸着マットを1.5mくらいの長さに切り、その一端にロープを縛っておき、このロープの端を持ったまま岸壁等の上から海面に投げれば、油の吸着と吸着後の油吸着マットの回収が簡単にできます。岸壁等から届くような区域に浮流している少量の油の回収にはこの方法で対応してはいかがでしょうか。

油を吸着したマットは陸上のタンクに回収しましょう。
岸壁が汚れないようにビニールシートを敷くのを忘れなく！

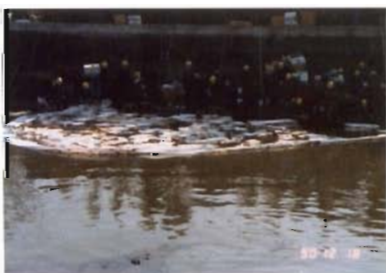
水面に散乱したシート型を長尺型で包囲し引き寄せました。

一般にシート型油吸着マットが普及していますが、海面での使用にあたっては長尺型油吸着マットやオイルフェンスで囲んだ中でのみ使用し、必ず全量を回収することが重要です。全量回収が困難な場合は海面での使用を避けるかロープをつないで万国旗型にする方法があります。ただし、万国旗型は風で個々のシート型がバラバラになり、ここから油が漏れるおそれがあります。

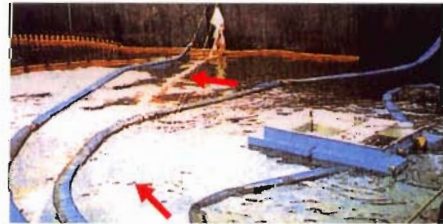
東尋坊の船溜りへ流入した漂着油防除のためエンドレスロープ(矢印)を設置
油導入式浮枠をユニックで投入後2名で展張と追い込み回収した
(ダイヤモンド・グレイス号、使用したオイルスキミングネット 計1,500m)

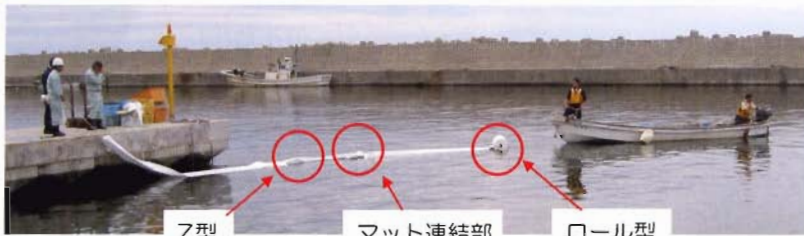
油吸着マットを小型船が曳航している様子
