# 油濁情報

公益財団法人海と渚環境美化・油濁対策機構  
令和6年8月発行

## 油濁事故の概況とその後

# 北海道斜里町で発生した内陸部油濁事故

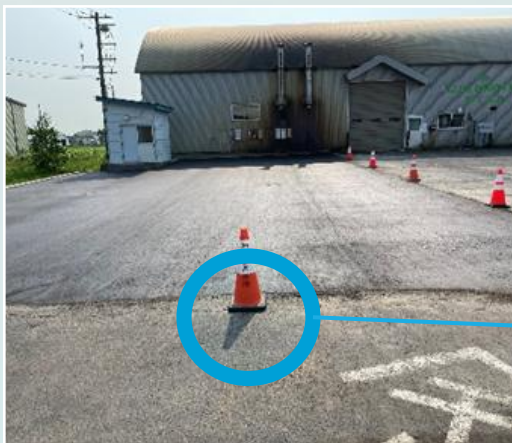
図1

埋め立てられたピットと検査孔  
(R6.7)

(2) この油膜の源については不明である。昨年4月地中にある油を集めて回収するためピット(図3)を作り、ここに地下水と一緒に集まる油の回収を行った。4月下旬になると油分が極端に少なくなった。そして、土壌内に残る油が少ないと判断し、6月にピットの埋め戻しが行われた(図1)。併行してピット跡に集まる油を予測し、検査孔を2か所作って定期的に油の有無を確認している。検査孔(図2)は地上から2m下の地下水を検査できる。しかし、検査孔からは油分の検出は認められていない。従って、現在滲出している油は、検査孔で検知できない水系なのかもしれないが、水路に出た油は簡易堰により下流の公共水路に出ないようにしている(図5、6、8)。

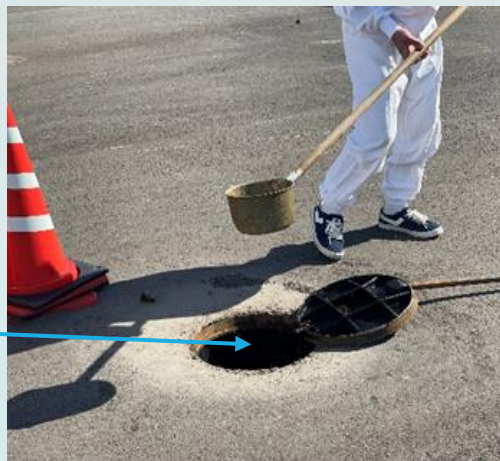
図2

検査孔から油の有無の確認  
(R6.7)

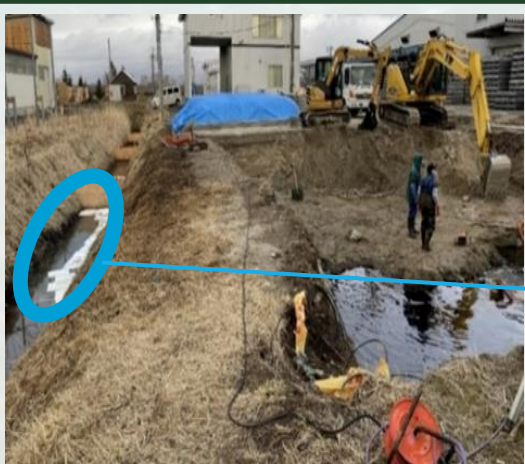
図3

R5.4当時のピットと油が滲出した水路

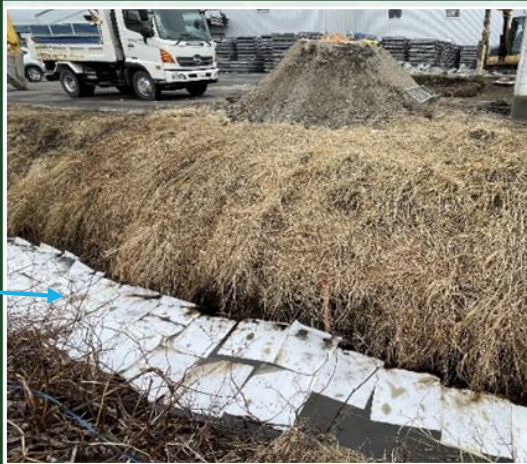
図4

油の滲出する箇所  
(R5.4)

ビット側河岸に設置した油吸着材が油を吸着し、黒く変色している。

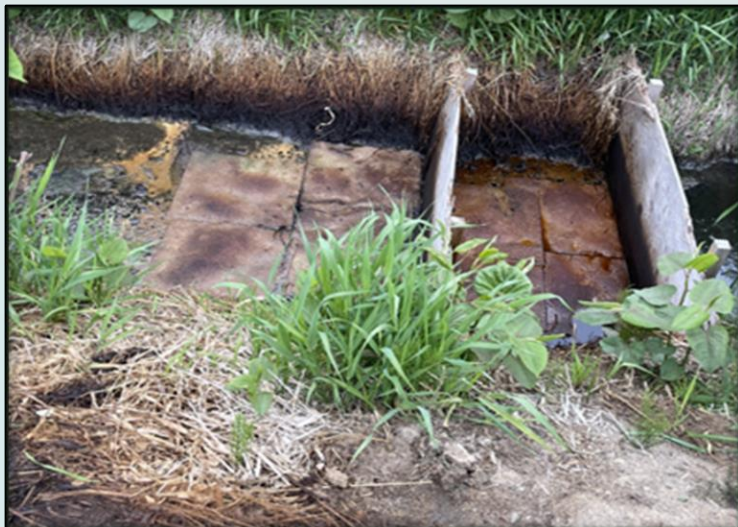
図5

- (1) 1年経って、油の滲出は今なお(R 6.7.2)同じ個所で続き水路の水面に油膜が浮き、水路側壁には付着油が残り、周辺には油臭も漂っている(図5)。しかし、これ等の油は工場脇の水路180mの範囲内に留まり、町道脇から猿間川に至る公共水路では油膜も油臭も認められない。

同一か所の現在 (R6.7) 周辺に油膜、付着油、油臭、油吸着材が油を吸着し続けている。この吸着材は定期的に交換されている。

(3) 水路180mの間は、昨年設置したコンパネの堰が1年経っても破損することなく、やや劣化してはいるが依然として機能している(図5、6、8)。

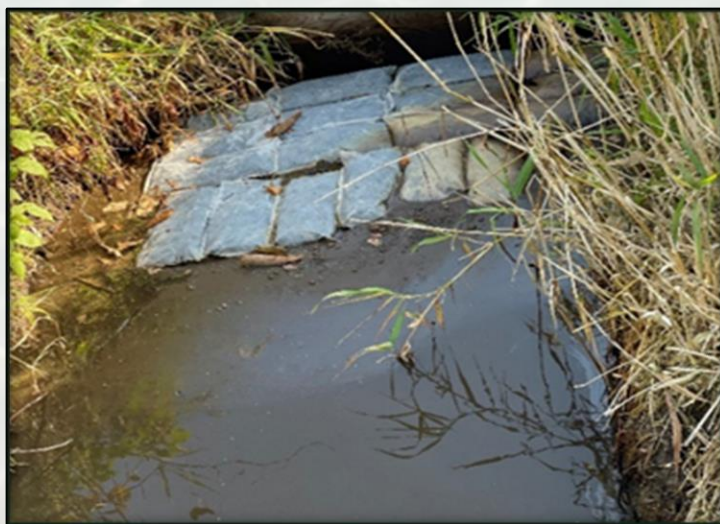
図6

図5より10m下流の状況 (R6. 7)

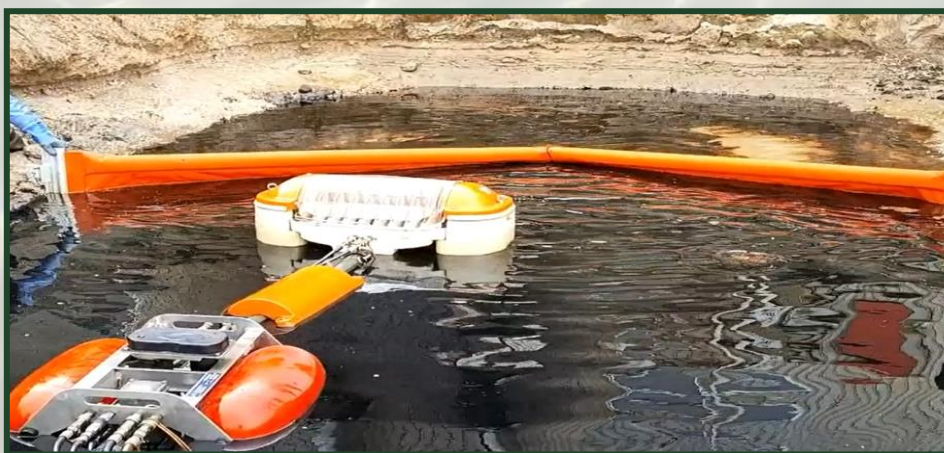
図7 回収装置（バイコマコマラ7型）

事故が発覚して20日後であるが、東京から送られた回収装置（バイコマコマラ7型）が使われた。この機種は、殆ど油だけを回収できるため、非効率な作業を防ぎ被害の拡大も防ぐ事ができる。もし、直後からの活用が出来たらもっと被害を減じえたはずであり、過去に起きた油濁事故の同様の教訓も踏まえ国内の要所に是非配備して欲しい資材である。

ほぼ油だけの回収で水は僅少であった。

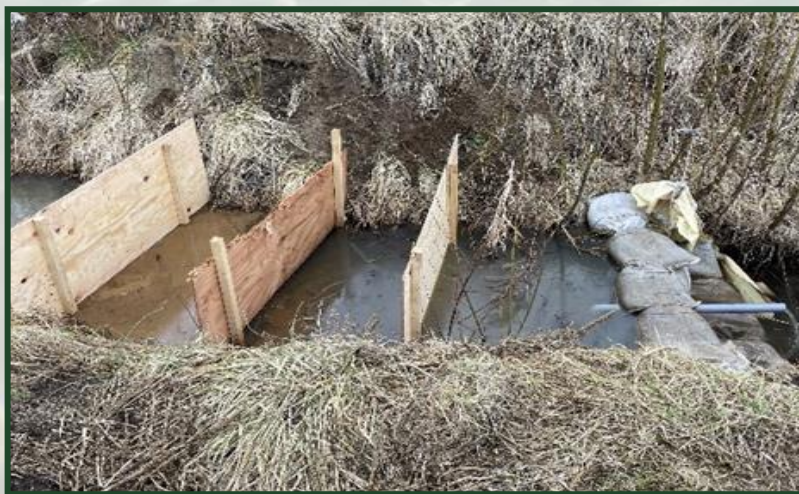
図8 コンパネと土嚢堰

コンパネ堰と土嚢堰の組み合わせ、土嚢堰で水位を保ち、流速を減じ、コンパネ堰3段で確実に油を食い止める。この土嚢堰の下流は公共水路である。

内陸部で発生する殆どの油濁事故は、流出源から水路に入り、流下して大きな川にそして海に至るケースである。汚染域と被害の極限のために水路内で油を食い止めて回収する事が必要になる。水路で使用するコンパネ板による堰とV型簡易堰は、従前の内陸部事故での経験からも有効な対応で平時から訓練等で周知しておく必要がある。特にV型簡易堰は、現場で簡単に設置できる事、水面の薄い油がVの先端部に集まるため、薄い油膜の検知・回収を可能にする。既に深刻な現場で実績を上げている。

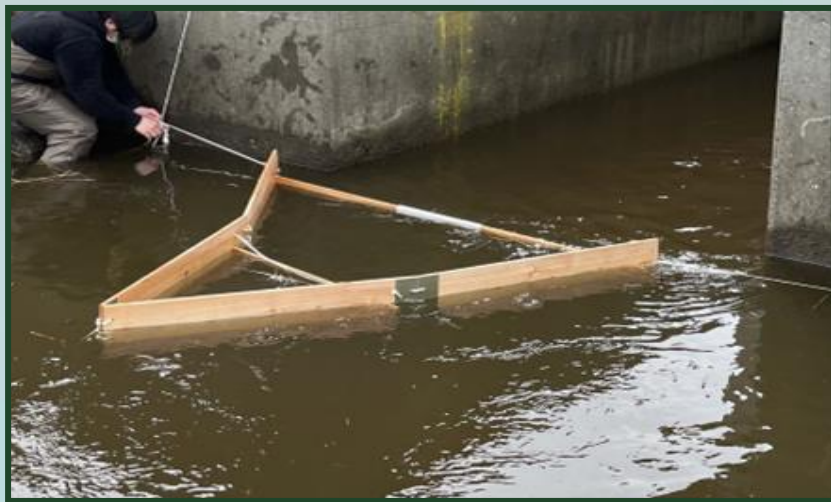
図9 V型簡易堰

流化する薄い油膜をVの先端部で厚くして、油の検知と回収ができる。

平時は2つ折りで収納袋に入れられている。重量5.5Kg、材質カラマツ。

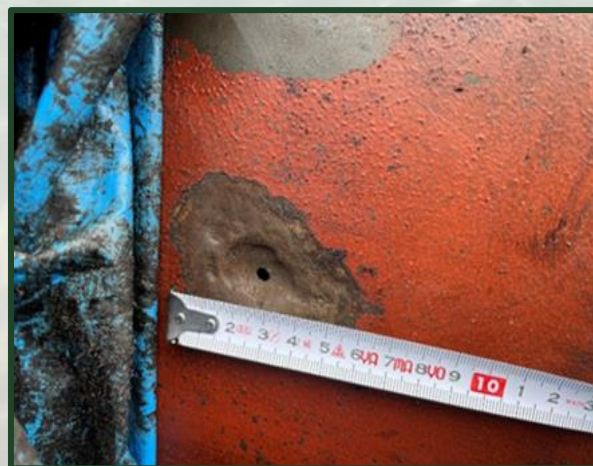
※2 昨年3月21日タンクを掘り起こして穴の存在とここからの油の漏洩が確認されたが、その数時間(掘り起こす前に)実施した漏洩検査では「タンクに漏洩なし」と判断している。しかし、これは明らかに間違った判断であった(31頁図32)。2018年から5年間同様な間違いが続いていた証となった。検査を依頼したD社としては検査会社から虚偽の報告を有償で受けていたこととなる。

図11 検査の後、掘り起こしたタンクは穴があり油が漏洩していた。

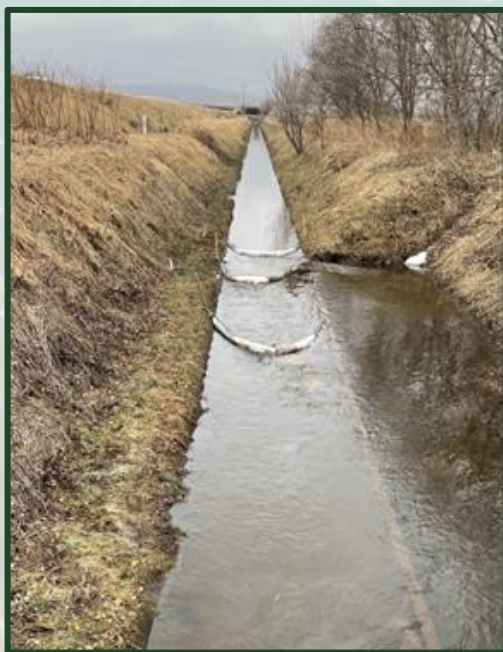
図12 猿間川脇の水路  
(R5.4.11)  
油そのものが流下し猿間川  
に流れていた。

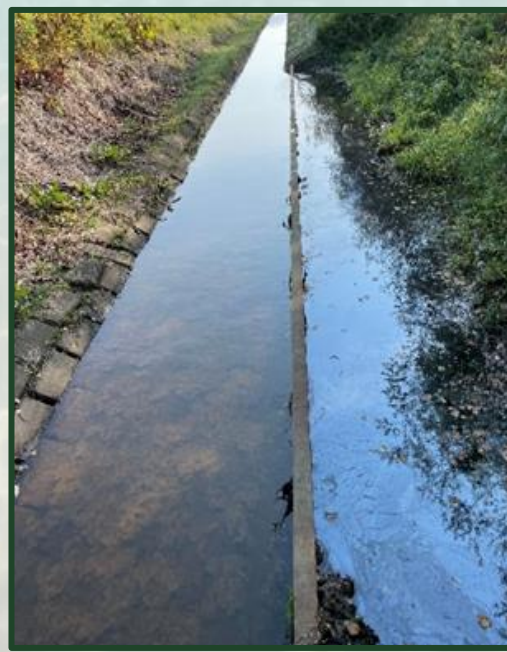
一見油膜らしきものが猿間川脇の水路で令和6年10月に見られた。これは自然環境の中に存在する鉄とバクテリアによる酸化被膜で、本事故とは無関係の自然現象、油臭がない。これは、内陸部の水たまりで油の事故と関係なく時々目にすることがある。

図13 同一か所  
(R6.10.27)  
これは酸化被膜で油ではな  
い。

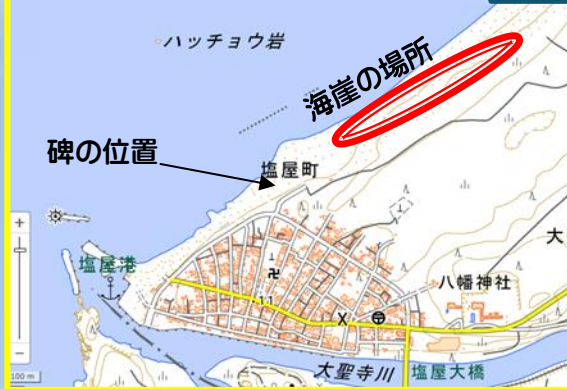
重機が多く稼働した塩屋寄りの区間で1998年頃から海岸線の後退と海崖が目立つようになり植物も姿を消していた。塩屋の北(片野より)の砂浜では重機の稼働が少なかったせいか翌年から徐々に植生は回復してきたと言われている。この辺のいきさつについては2005年金沢で行われた「重油汚染シンポジウム」で前述沢野氏が明らかにしている。

図5 最新(2024年3月)の状況 長さ100m、高さ2.5m位

- (1) 砂浜に漂着した油の回収方法として、重機は避け内陸側からホースラインによる吸引（強力吸引車）、ビーチクリーナー、海側からクレーン船の活用をマンパワーとの併用で行う。これらの方法は実績があり海浜植生の損傷・海崖の問題はなかった。今後砂浜に漂着した油の回収に当たっては海浜の特徴に留意し、重機の活用は避ける、又は慎重に行う必要がある。
- (2) 重機の使い方を誤ると、塩屋の例の様に結果的に長期間、膨大な回収量（1万ト以上・漂着油の100倍位）、海崖の発生、巨額の費用負担の問題に後日直面することになる。
- (3) 加賀市塩屋の経験は貴重であり、経年の変化について科学的に調査を続ける必要がある。一旦自然の植生を人為的に破壊させると、25年以上経っても回復していない

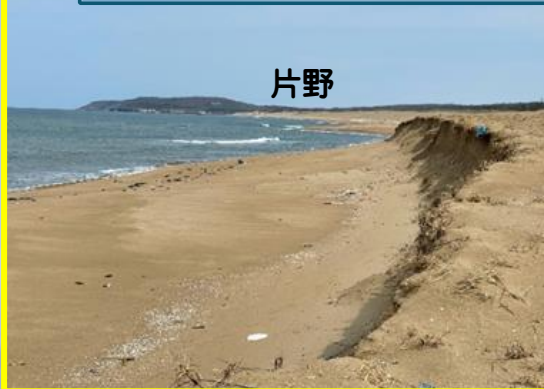
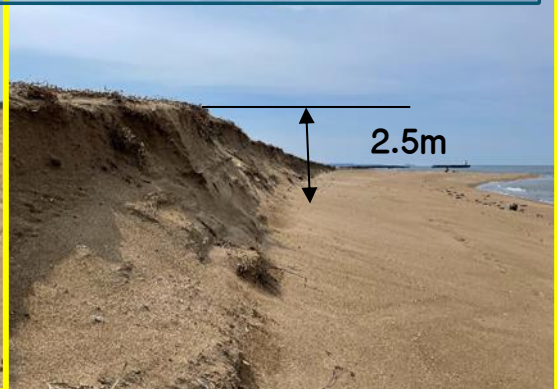
図6 2000年6月の状況  
ほぼ20年前と変わっていない。

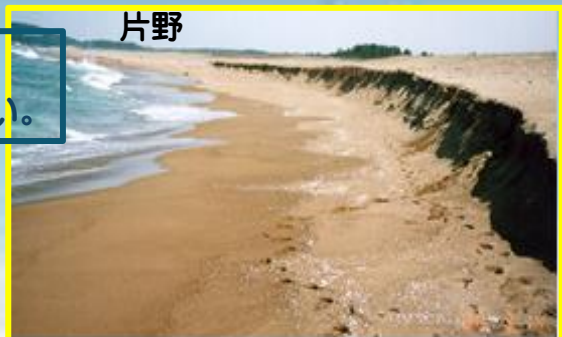
図7 1997年3月塩屋海岸の状況 海崖はない。

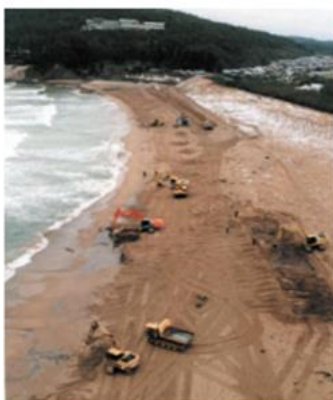
平成 9 年 1 月  
重機による回収作業 (片野海岸)

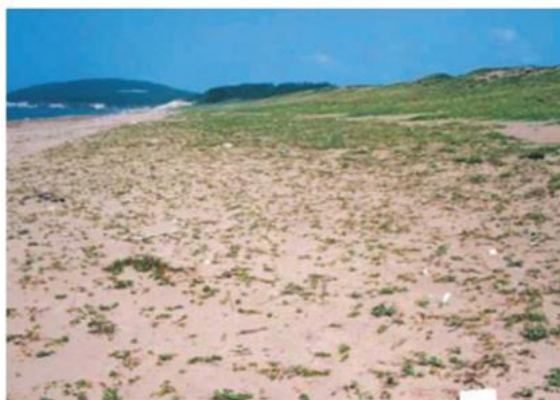
平成 10 年 4 月  
まばらになった海浜植物群落 (片野海岸中央部)

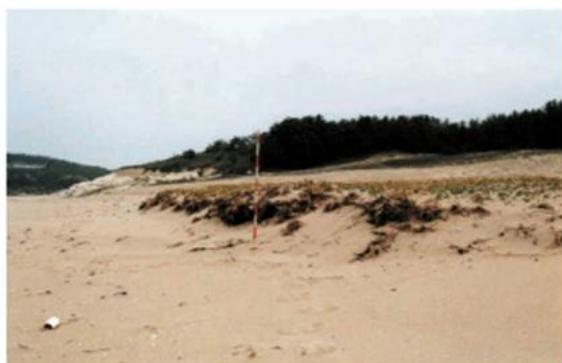
平成 10 年 4 月  
浜崖とコウボウムギ (片野海岸)

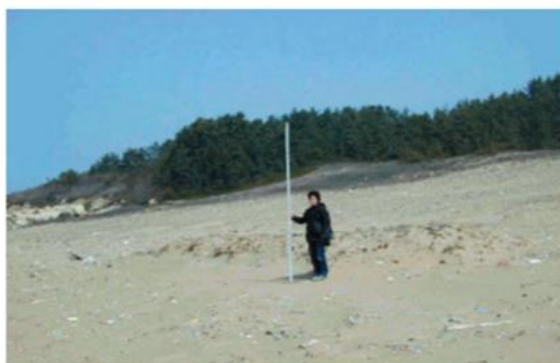
平成 12 年 3 月  
左の写真と同じ場所 (片野海岸)

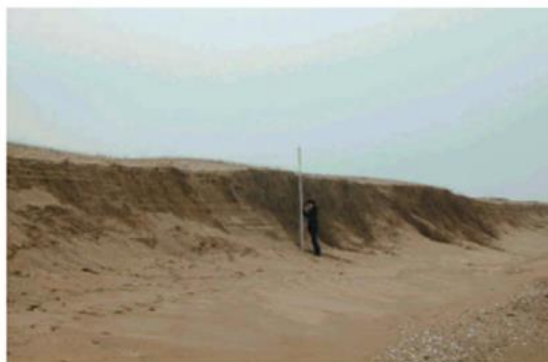
平成12年3月  
人の背丈より高い浜崖（塩屋海岸）

塩屋海岸の調査を続けていた星稜女子短期大学沢野伸浩助教授は、2002年3月現在、海岸の侵食はさらに進み、ハマゴウ帯が完全に破壊されて、高さ3mの浜がけは30mほど後退し、冬期の漂砂による海岸線の後退を考慮に入れても、後退の度合は著しいと指摘している。更に、海洋工学研究所出版の図書「重油汚染・明日のために」の264頁から274頁に詳しい解説がされていて、是非この頁も見て頂きたい。

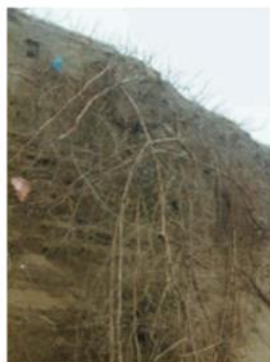
平成12年3月  
浜崖に露出した海浜性木本植物ハマゴウの根、浜崖が  
陸地側に進行したことを示す（塩屋海岸）

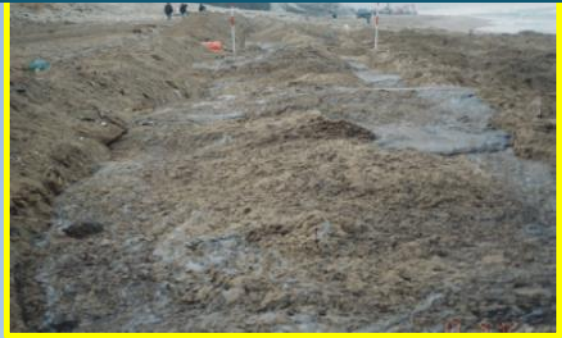
1997年（平成9年）1月2日未明、ロシアのタンカーナホトカ号は、火力発電所用燃料（C重油）19,000klを満載して大時化の日本海隠岐島沖合を航行中、船体が2つに折れ、船尾部は沈没、船首部は漂流を始めた。この時破断箇所から流出した油は6,240kl、漂流する船首部には2,800klが、船尾部にも6,240klが残った。当時の現場は、北西の強風と海流（対馬海流）そして大波が卓越していた。このため、風圧を強く受ける船首部は海面の油と異なり、油より早く流されていた。1月6日の船首部位置は加賀市の遥か沖合を三国方向に油を流しながら漂流していたと推測された（7日昼三国に座礁）。この時出た油の一部が1月8日午後6時過ぎに加賀市の片野から塩屋4kmの砂浜に漂着した。船首部はその30時間前に既に三国に漂着している。この時加賀市に漂着した油の量は正確には分からないが、漂着状況と船首部で後に回収された油量等から約100～200klと私は当時推定していた。100klであっても荒天下でエマルジョン化すると含水して300klとなり、現場は大変な対応となる。加賀市の対策本部は10日からユンボ等59台の重機を使って海岸部に打ち上げた油の回収を地元の業者により実施（図13）、集めた油を潮間帯よりやや陸寄りの砂浜に多くの穴（5×10×2m位が多かった）を掘って溜めた（図14）。

図13 1997年1月9日重機による回収  
塩屋海岸

その結果、砂と油が混じりあい、その回収にボランティア等が延数万人・数カ月間動員された（図15、16、17）。最終的にここで回収された油混じりの砂はドラム缶2.6万本以上(5,245トン)※4 となった。これら油の漂着・重機による回収と多く穴、重機の移動は、周辺海浜植物を根こそぎ削り取る事を意味し、これにより海岸線は保全能力を失い、後退し海崖を生じた事が現場の調査で分かる。植生の死滅によるダメージは翌年位から海崖としても目に付くようになった。この事故による海浜の調査は10年間程星稜女子短大の沢野氏と加賀市で実施されていた。しかし、沢野氏の死亡・市関係者の移動等により継続的な調査は中断したままになっていた。2024年3月11日短時間であるが現地を調査した。その結果は写真にあるように海崖の状態は2000年6月とほぼ同じ様に見えた。今後海崖は自然回復するのか、又は進行するのか、対策が必要なのか、加賀市の継続的な調査・研究が待たれる。

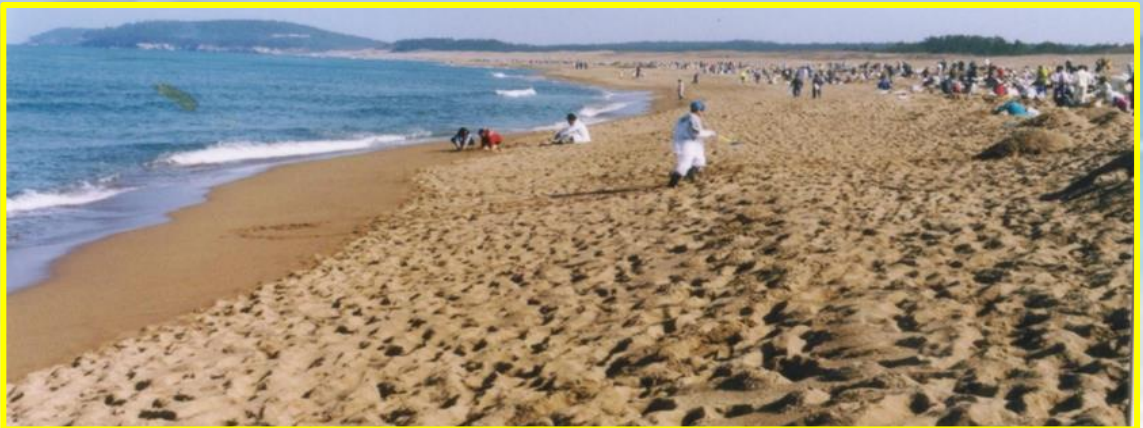
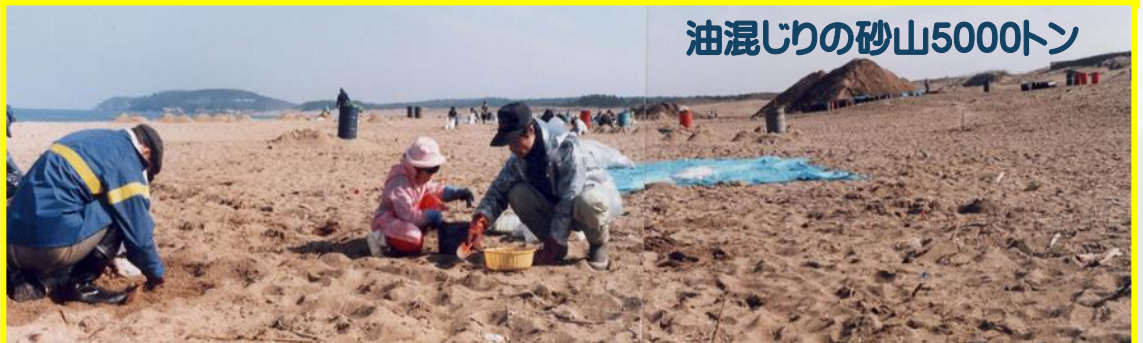
油混じりの砂山5000トン

図16、図17 1997年3月塩屋海岸の状況  
海崖はなかったこの海岸線は10m以上後退した様に感じる。

※4 この数値の根拠は「加賀市重油災害記録」平成9年9月版による。ドラム缶の多くは福井港の集積場にトラック輸送された（当時福井県では他県のドラム缶受け入れに強い反発があった）。この他に油分が少ないと判断された砂（図17の砂山）約5000トンは後日石川県内の廃棄物埋め立て場にトラックで搬出された。
