# 油濁情報

2024年1月

vol.25

# 北海道斜里町で発生した内陸部油濁事故

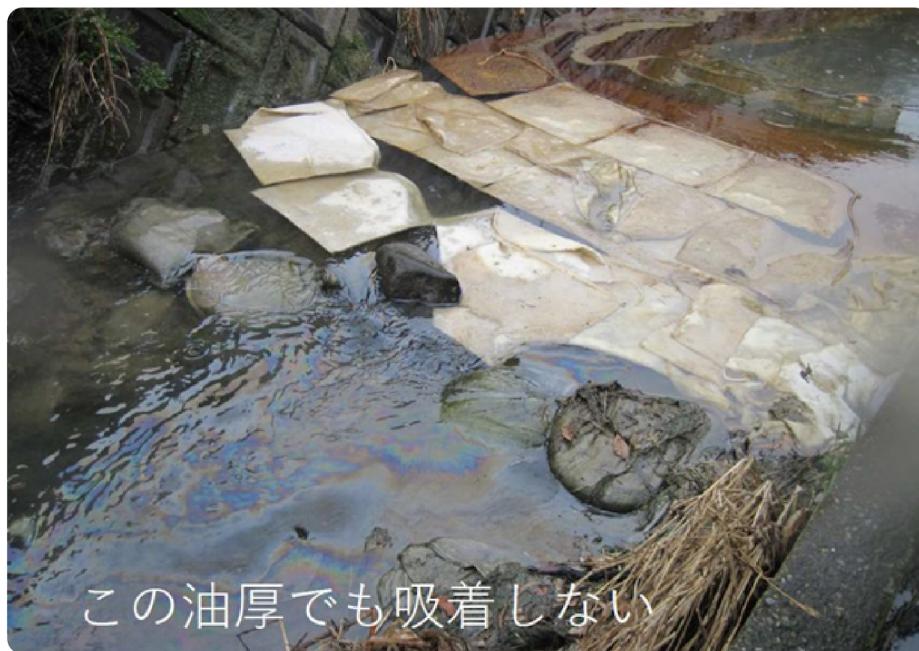
- ① 油膜（銀白色、銀色、虹色）の厚さは0.25mm以下であるため、吸着材では吸着できない。（写真17参照）

写真 17 油吸着材の吸着限界

そのため、集油して油膜を厚くしてやる必要があり、V字型に展張したOFの角部に放水等により集油し油膜を厚くして吸着材で回収する。（図2、3参照）

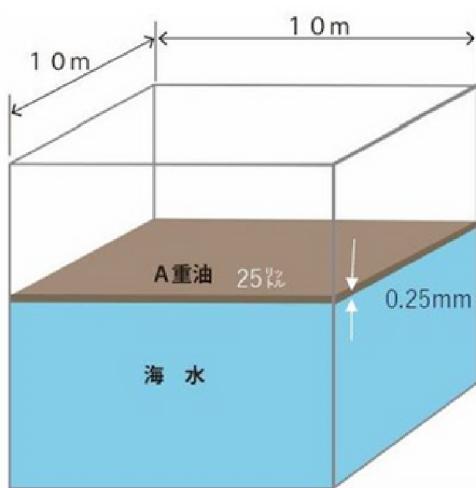
集油の例：海水を入れた10m四方の水槽に25 ℥ のA重油を入れると油膜の厚さは0.25mmとなり、この状態では油吸着材は油を吸着しない。ここからOFを使用し1mまで狭めていくと油膜の厚さは2.5mmとなり、油吸着材で22.5 ℥ 回収可能となる。

図2 油膜厚0.25mm 回収不可

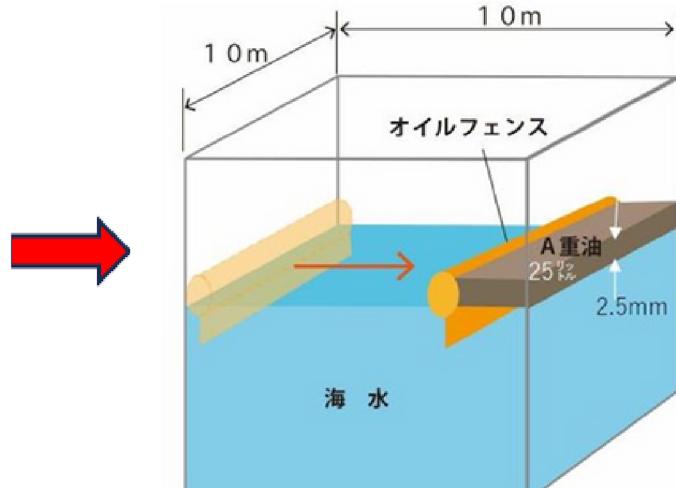
図3 油膜厚2.5mm 22.5 ℥ 回収可能

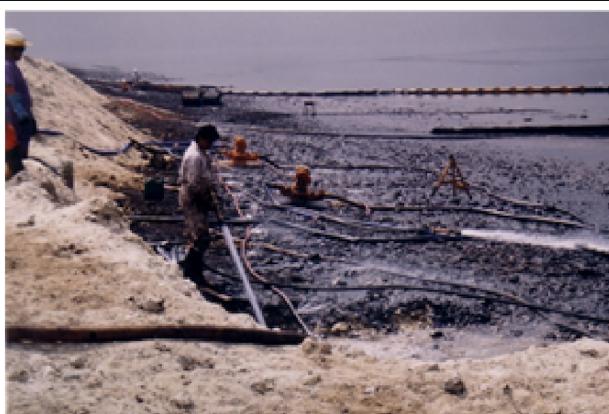
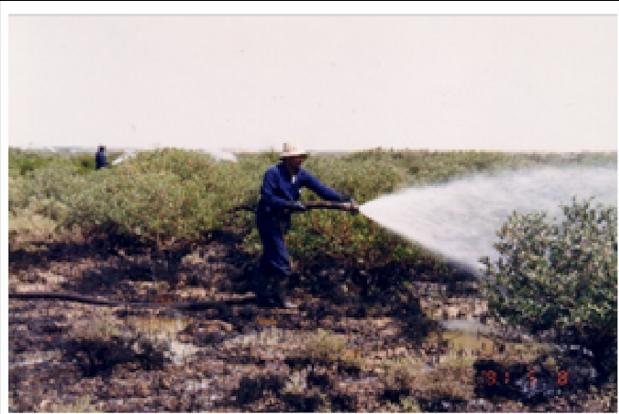
写真18、19は1991年のペルシャ湾油流出事故で流出油防除のためサウジアラビアに派遣された時に撮影した海岸洗浄の状況です。写真18は私たちが担当したエリアで、写真19は地元のスタッフが汚染されたマングローブ林を洗浄している様子です。

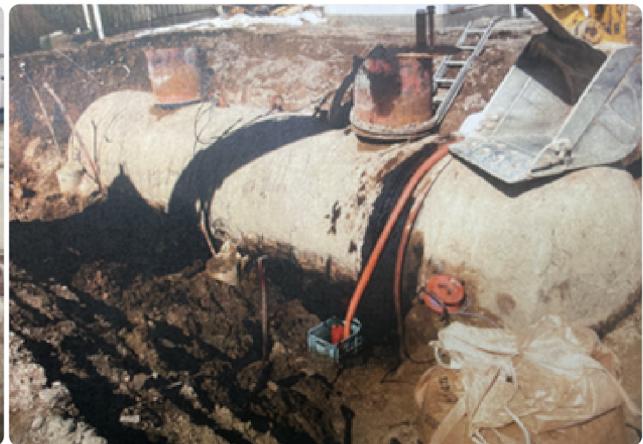
図2 掘り起こされた地中のタンク 3月29日

北海道斜里町の内陸部に野菜（規格外の玉ねぎ、人参）の加工工場D社がある。この工場前面の地中に容量20kℓの鋼製タンク（図2、30）が設置されA重油が蓄えられている。

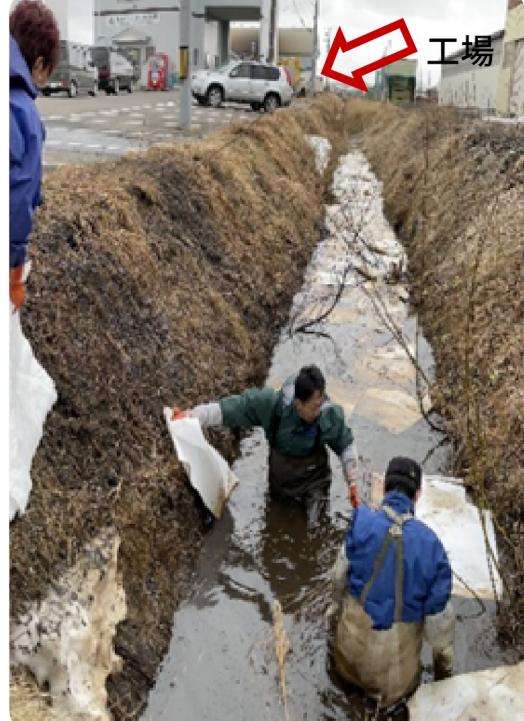
図6 工場横水路 3月24日

工場側に良く吸着している箇所がある

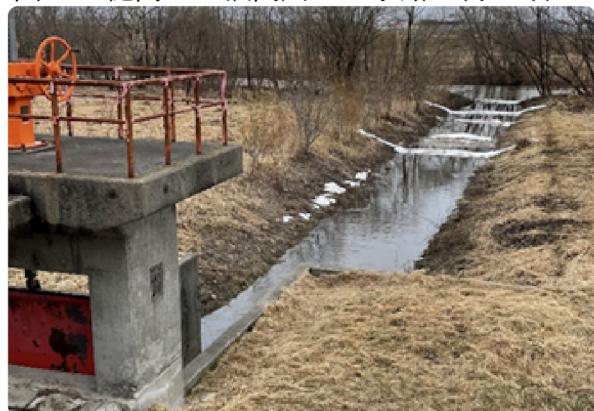
図10 樋門から猿間川への水路 3月24日

猿間川への流出を防ぐため、工場の脇から猿間川まで1,500mの間で簡易堰の設置、油の回収、枯草の刈り取り等の作業が行われた。図10に示す猿間川合流地点手前には油吸着材フェンスが4本展張され、その中央部は油が飽和状態にあり油を猿間川に吐き出している状態であった(3月24日)。但し、図11の箇所では油吸着材に油の吸着は見られなかった。これは、この頃まで相当な油膜が水路を流下した事を物語っている※4。ここは、オホーツク振興局の管理下にあり、部外者は手が出せない流域であった。

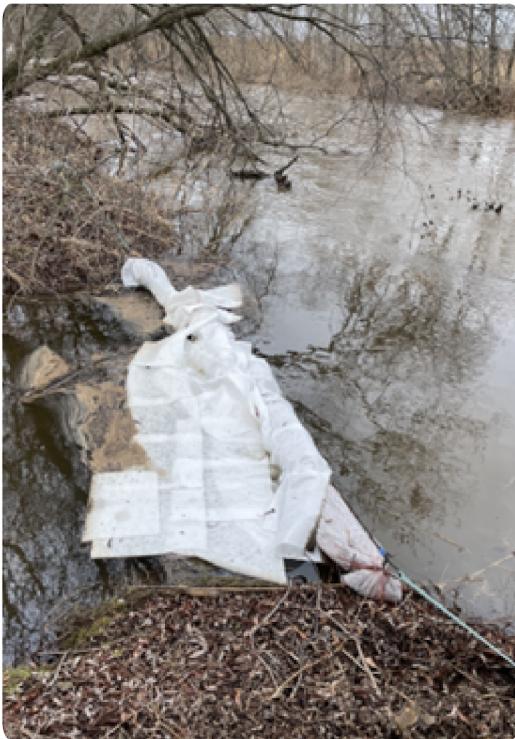
図11 猿間川合流場所 3月24日

※ 4 油吸着材は油の厚さが0.25mm以上を吸着し、それ以下は吸着しない。従って吸着フェンス付近は堰き止めにより0.25mm以上の油があった事、図11の付近は堰き止めがなく0.25mm以下の油膜が猿間川に流れ出た事を示している

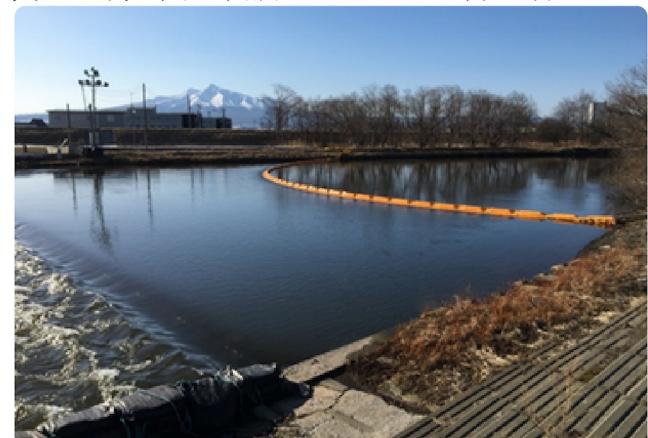
図12 斜里川に展張されたOF 3月24日

- ① 水路の油は1,500㎘流下して猿間川に出ていた。3月20日午後7時頃、斜里消防署はOFを斜里川下流の鮭捕獲場付近に展張した（図12）。油が海へ流出する事を防ぐのが目的で、35㍍の川幅に、A型TTタイプのOF 40隻がボートを使って展張された。OF中央部に油が集まった時は、ボートで油吸着材を使った回収を行う予定であった（消防署の説明）。この作業は夜間であり、当時の緊迫した状態が窺われる。
- ② 猿間川は既述の様に北海道知事が管理者で、オホーツク振興局網走建設部がその業務を担っている。図10、11に示す猿間川と樋門付近の水路は知事の管理域で、吸着フェンスが地元業者に指示して展張されていた。4月7日この吸着フェンス中央部から油膜が猿間川に出ていた（飽和状態に油を吸着した状態）ので、手直ししたところ、程なく網走建設部から「勝手なことするな」と厳しい叱責を受けるとともに付近に簡易堰の設置も申請して許可を取る事が求められた。更に、河川法18条を根拠とした行政罰云々を言われ、以後この場所は、関与しない事とした。後日、網走建設部の担当を訪ねその根拠などを尋ねたところ、北海道建設政策局の作成した「水質事故処理対策マニュアル」※5に基づくことと、行政罰は行政指導を指している旨の説明があった。このマニュアルの5頁に「・・一般的に原因者が水質事故対策のノウハウを有する事は稀であり、河川管理者が主導してその対策を直ちに講ずるべきものである。このため、OF等資機材の確保・確認、ノウハウを有する業者の把握などに努める・・」の記述があり、網走建設部の立ち位置が明記されていた。この個所（図11）から猿間川への油膜は、4月下旬まで続いていた。

前述の図12の様に川を横断させるOFの展張は、その作業、展張後の維持管理、油の回収等に難問がある。

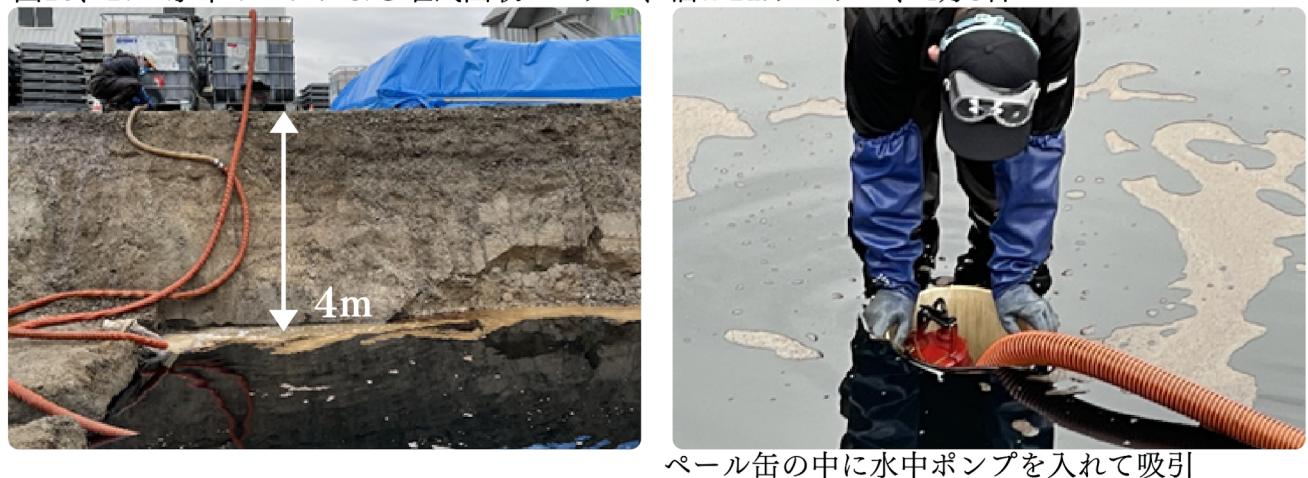
タンク周辺の土砂の掘削・除去とタンクの吊り上げ撤去が行われた。タンクのあった場所は窪地となり地中からジワジワト油と地下水と一緒に集まつた（図14、15）。更に堀り拡げ、10数ヶ所四方のピットを作った（図16、21）。集まつた油は油吸着材で回収を行なうと共に、4月6日からは水中ポンプにより表層の油の回収を行い（図17）、8タンク/日のペースで油水が回収された。しかし、これは重労働で水が多く、この水は別タンクに分離し（図18、19）後日、浄化槽を介して水路に排水した。

図16、17 水中ポンプによる堰式回収システム、油は1klタンクへ、4月8日

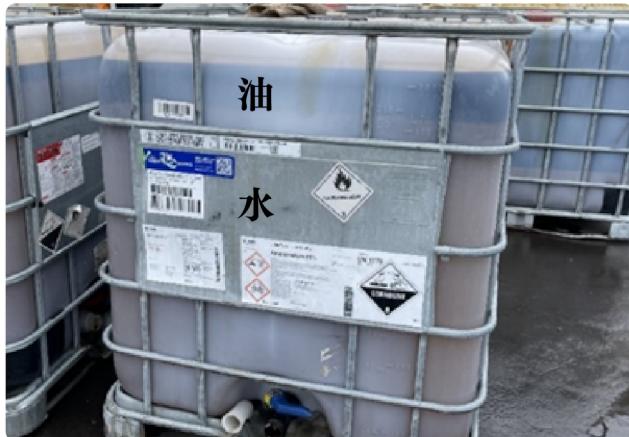
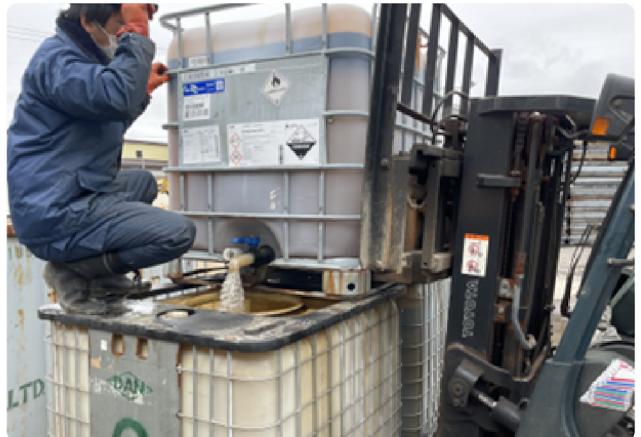
図18、19 ポンプで回収した油水はタンクに蓄え、静置の後水と油は別タンクに集めた

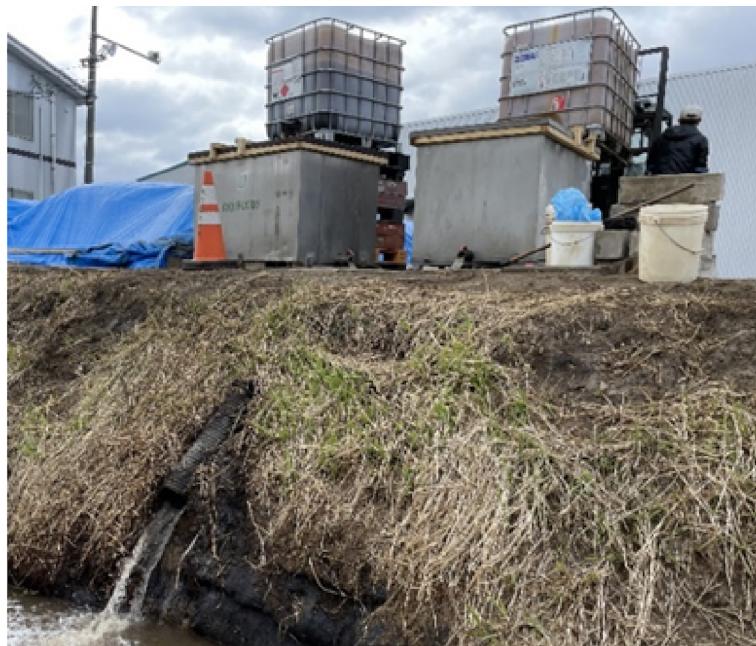
図24 ピットからくみ上げた水（タンク入り）を浄化槽に入れて水路に排水

ピットで油を回収するためには、底部に溜まる水を汲み上げ水位を下げる必要があり、水は水中ポンプでタンクに汲み上げた。4月15日から5月19日迄の間263タンク（ほぼ263㌧）、一日平均8タンクの油水が回収されている。タンク下部に溜まる水は別タンクに移してから浄化槽に排水して油を分離、浮遊懸濁物を沈殿させて水路に排水した（図24）。

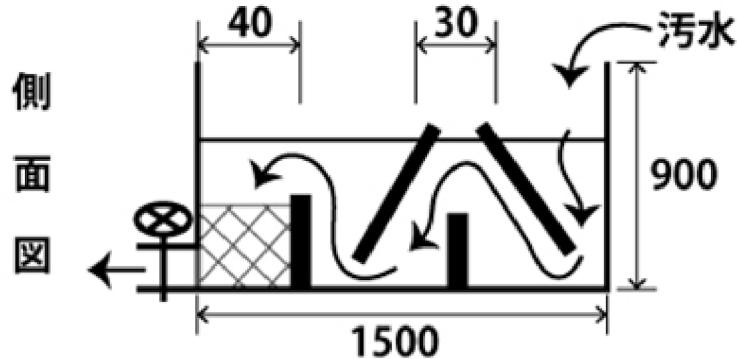
図25 浄化槽略図

浄化槽は、図25の図面を大工さんに渡し $1.5\text{ m}^3$ のアルミ製の槽内に4つのコンパネ堰を設置、排水部にフィルターを付けて二個作成した。排水弁の絞り調節により排水し、槽内の堰で分離される油と沈殿物の回収は適宜実施した。

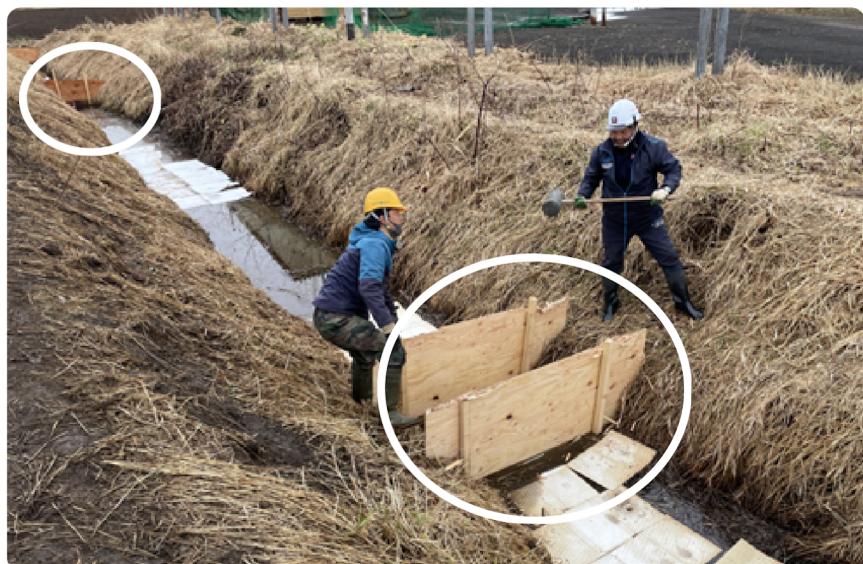
図26 4月6～8日  
工場脇の水路にコンパネ  
簡易堰増強

簡易堰を10セット程設置したことでの下流への新たな流出は止まった。しかし、4月中旬までは下流に油帯が見られた。原因は、水路脇の油が付着した枯草と飽和状態で撤去していない油吸着材(樋門周辺)であった。このため、4月13日、町役場、漁業組合、農協などの職員も参加して水路脇の草刈りは大々的に実施された。当初油吸着材は水路に単に並べられただけの箇所が多く、コンパネ板等による簡易堰の設置を増強してから(3月25日以降)流下する油は確実に減少した。簡易堰はコンパネとV型の二種類、4月4日頃から10ヶ所以上設置した。この効果は大きく下流への新たな油は止まった。樋門付近の回収はオホーツク振興局の管理域のため、彼ら独自の判断で実施された。ここで我々が行う作業は、申請して許可を得てから、図29に示すV型簡易堰を設置して、新たな油膜の有無の確認と回収を行うことが出来た。

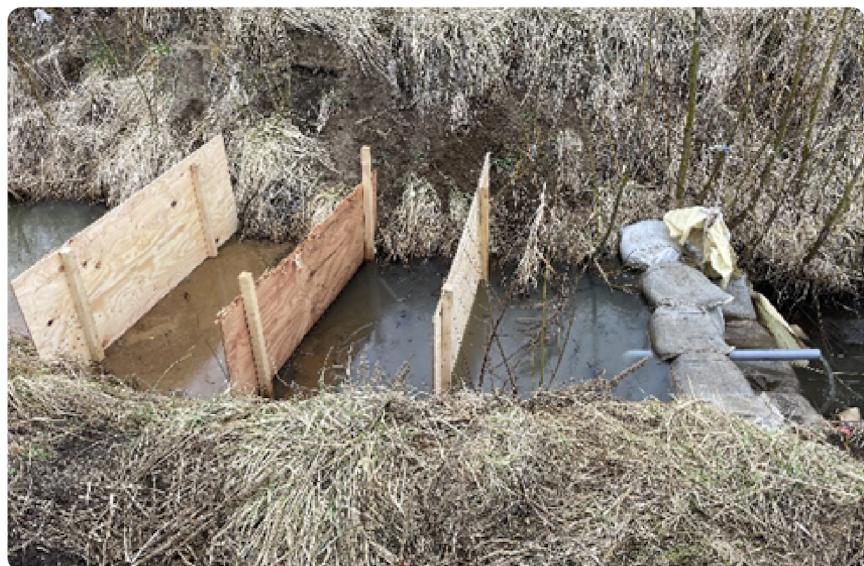
図27 4月7日  
工場脇最下流部180㍍付近

土嚢とコンパネによる  
簡易堰設置。  
油の流下はここで止まった。  
土嚢堰により水位を上げ、  
流速を抑制した。

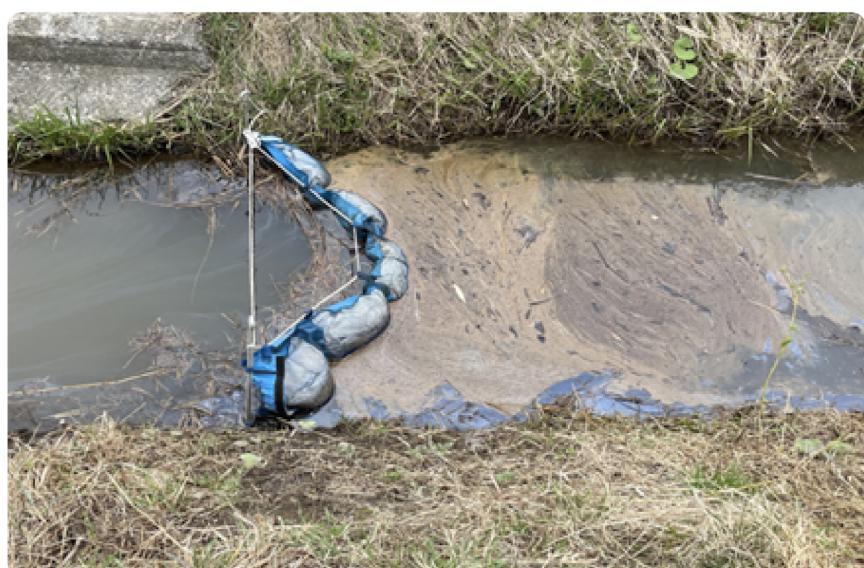
図28 4月8日  
工場脇に吸着フェンス  
水流と風の向きが正反  
対の状態、風と水流で  
溜まる油をゆっくり吸  
着していた

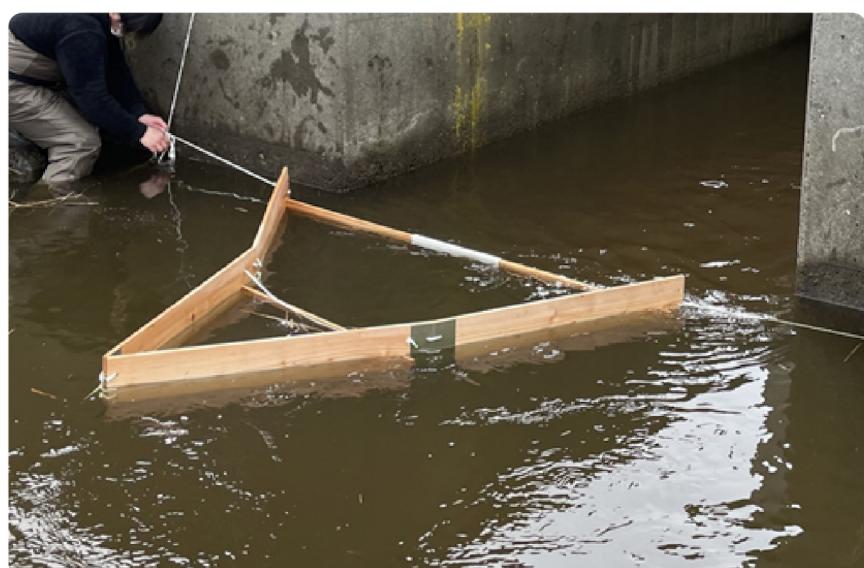
図29 4月8日  
V型簡易堰の設置  
猿間川合流地点から  
100㍍

オホーツク振興局への  
申請・許可のもとに実  
施

V型簡易堰は水路の3ヵ  
所に設置して、油の有  
無の確認と回収の拠点  
にした
